KARTA ADRESOWA OBIEKTU ZABYTKOWEGO

Nazwa: Dom mieszkalny		Nr inwentarzowy w GEZ:	229
Funkcja obecna: mieszkalna	Czas powstania: pocz. XX w.		
Fotografia:		<p>Województwo: dolnośląskie Powiat: lubański Gmina: Lubań Adres: Łużycka 23 Obręb III AM 2 Dz. 45</p>

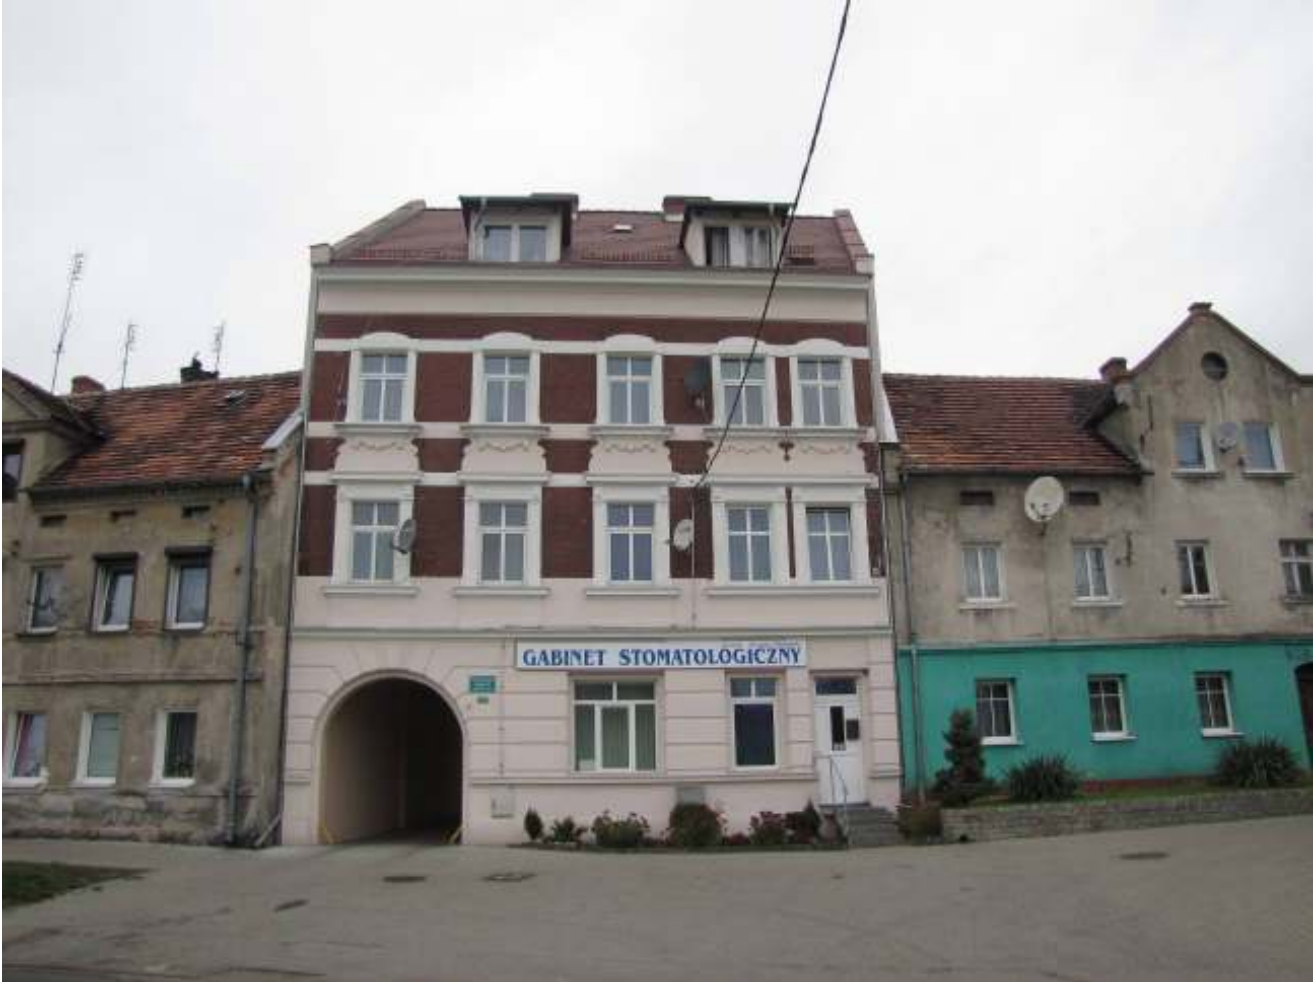
<p style="text-align: center;">Fot. Elewacja frontowa</p> <p>Opis architektury i techniki wykonania: Budynek założony na planie prostokąta, usytuowany kalenicą do ulicy, murowany z cegły, parter otynkowany tynkiem zacieranym, boniowany, powyżej elewacja z licowej cegły z otynkowanymi jedynie detalami architektonicznymi, trzykondygnacyjny, w elewacji frontowej w połąci dachowej obecne dwie lukarny, dach dwuspadowy kryty dachówką karpiówką, lukarny kryte osobnym dachem jednospadowym. W budynku obecna brama przejazdowa na zaplecze budynków..</p>		Własność: prywatna Sposób użytkowania: budynek mieszkalno - usługowy Informacje o ochronie Budynek objęty mpzp Rodzaj zagrożeń - aktualnie brak Uwagi i wymogi: Zachować bryłę budynku, podziały elewacji, typ dachu.

Stan zachowania: dobry	Autor: Aleksandra Fink	Data: listopad 2013

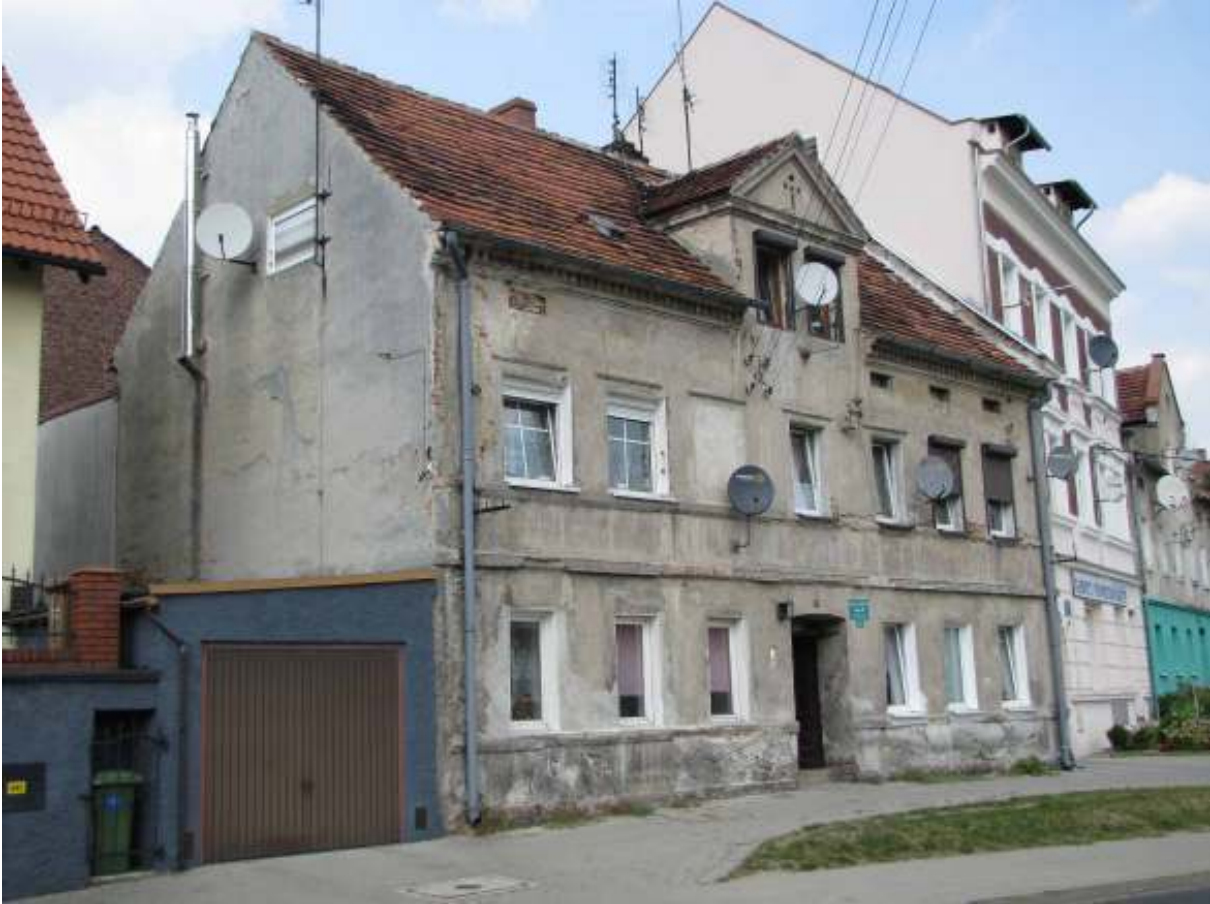
Fot. Elewacja frontowa

Własność: Gmina Miejska Lubań + użytkowanie wieczyste	
		Sposób użytkowania: budynek mieszkalny	
		Informacje o ochronie Budynek objęty mpzp	
		Rodzaj zagrożeń - powolna dewastacja elewacji - zły stan pokrycia dachowego	
		Uwagi i wymogi: Zachować bryłę budynku podziały elewacji, typ dachu, stolarkę drzwi wejściowych.	
Stan zachowania: zły	Autor: Aleksandra Fink	Data: listopad 2013

Budynek założony na planie prostokąta, murowany z cegły na podmurówce podpiwniczony, otynkowany tynkiem zacieranym, dwukondygnacyjny, z facjatą na osi środkowej, dach dwuspadowy, kryty dachówką karpiówką, facjata kryta osobnym dachem dwuspadowym.

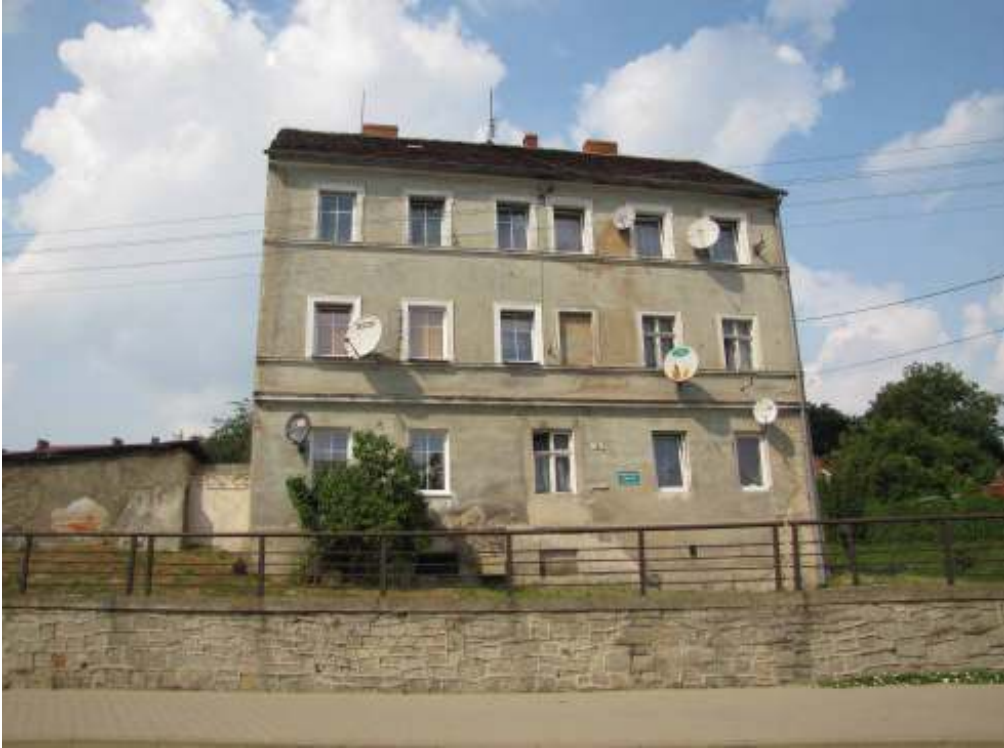
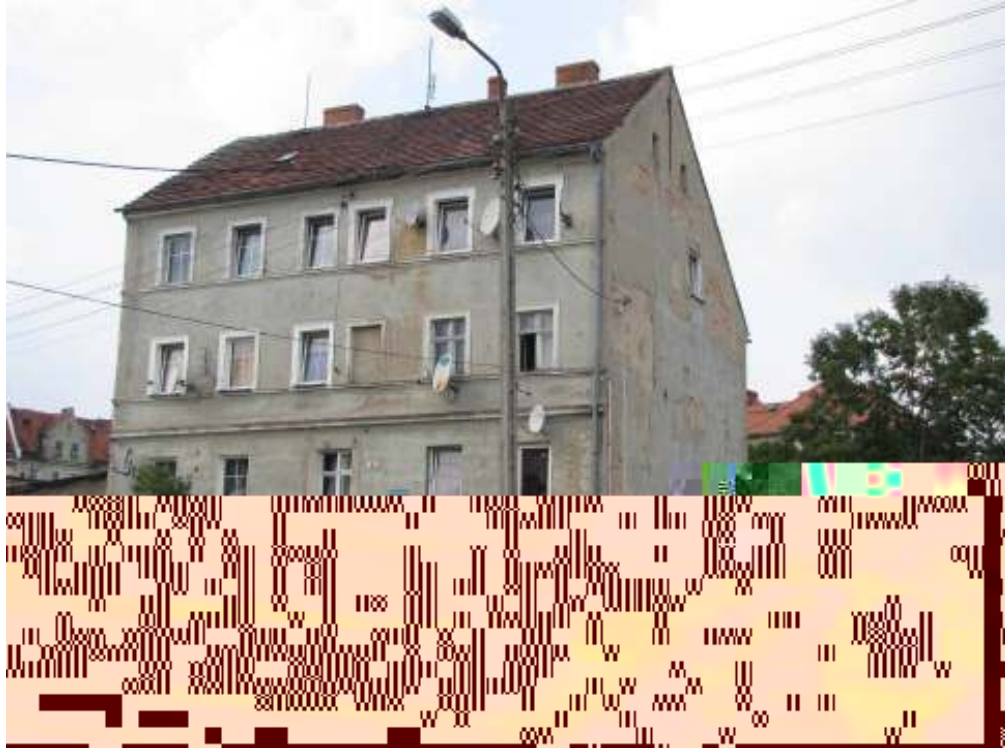
<p>Fot. Elewacja frontowa</p>		<p>Własność: Gmina Miejska Lubań + użytkowanie wieczyste</p>	
<p>Opis architektury i techniki wykonania: Kamienica założona na planie prostokąta, usytuowana kalenicą do ulicy, murowana z cegły, otynkowany tynkiem zacieranym, trzykondygnacyjna, podpiwniczona, dach dwuspadowy kryty dachówką karpiówką w podwójną łuskę.</p>		<p>Sposób użytkowania: budynek mieszkalny</p>	
		<p>Informacje o ochronie Budynek objęty mpzp</p>	
		<p>Rodzaj zagrożeń - powolna dewastacja elewacji - zły stan pokrycia dachowego</p>	
		<p>Uwagi i wymogi: Zachować bryłę budynku, podziały elewacji, typ dachu.</p>	
Stan zachowania: średni	Autor: Aleksandra Fink	Data: listopad 2013

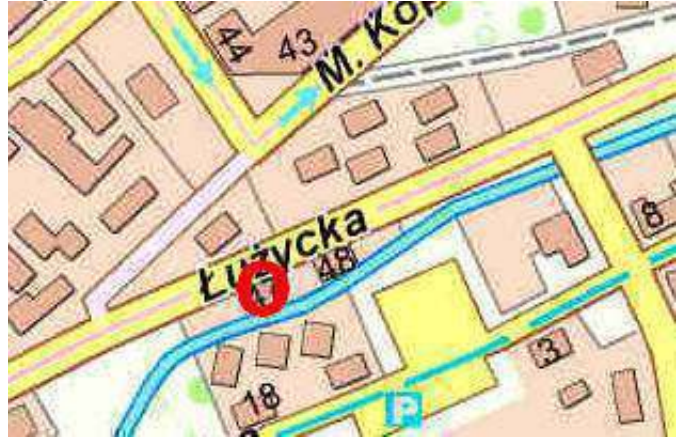
<p style="text-align: center;">Fot. Elewacja frontowa</p>		Własność: Gmina Miejska Lubań + użytkowanie wieczyste	
		Sposób użytkowania: budynek mieszkalny	
		Informacje o ochronie Budynek objęty mpzp	
Opis architektury i techniki wykonania: Budynek założony na planie prostokąta, usytuowany kalenicą do ulicy, murowany z cegły, otynkowany tynkiem zacieranym, dwukondygnacyjny, dach dwuspadowy kryty dachówką karpiówką w podwójną łuskę.		<p>Rodzaj zagrożeń</p> <ul style="list-style-type: none"> - powolna dewastacja elewacji - zły stan pokrycia dachowego - zwiększenie ruchu kołowego - teren zalewowy <p>Uwagi i wymogi: Zachować bryłę budynku, podziały elewacji, typ dachu.</p>

Stan zachowania: zły	Autor: Aleksandra Fink	Data: listopad 2013

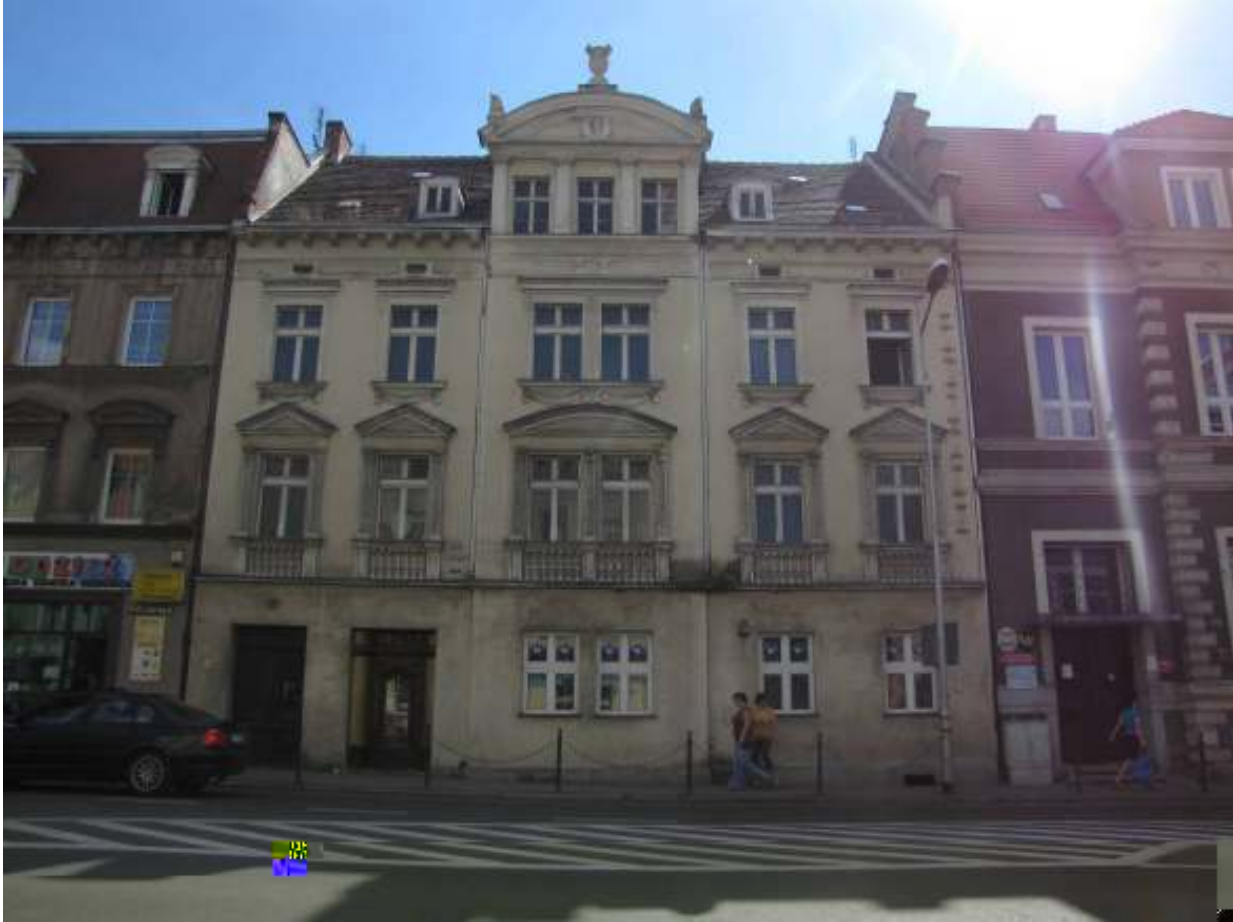
<p style="text-align: center;">Fot. Elewacja frontowa</p>

<p>Własność: Skarb Państwa</p> <p>Sposób użytkowania: budynek mieszkalno - usługowy</p> <p>Informacje o ochronie Budynek objęty mpzp</p> <p>Rodzaj zagrożeń - zły stan pokrycia dachowego - zwiększenie ruchu kołowego</p> <p>Uwagi i wymogi: Zachować bryłę budynku, typ dachu, wystrój elewacji frontowej, podziały elewacji, szczyt.</p>
Stan zachowania: dobry	Autor: Aleksandra Fink	Data: listopad 2013

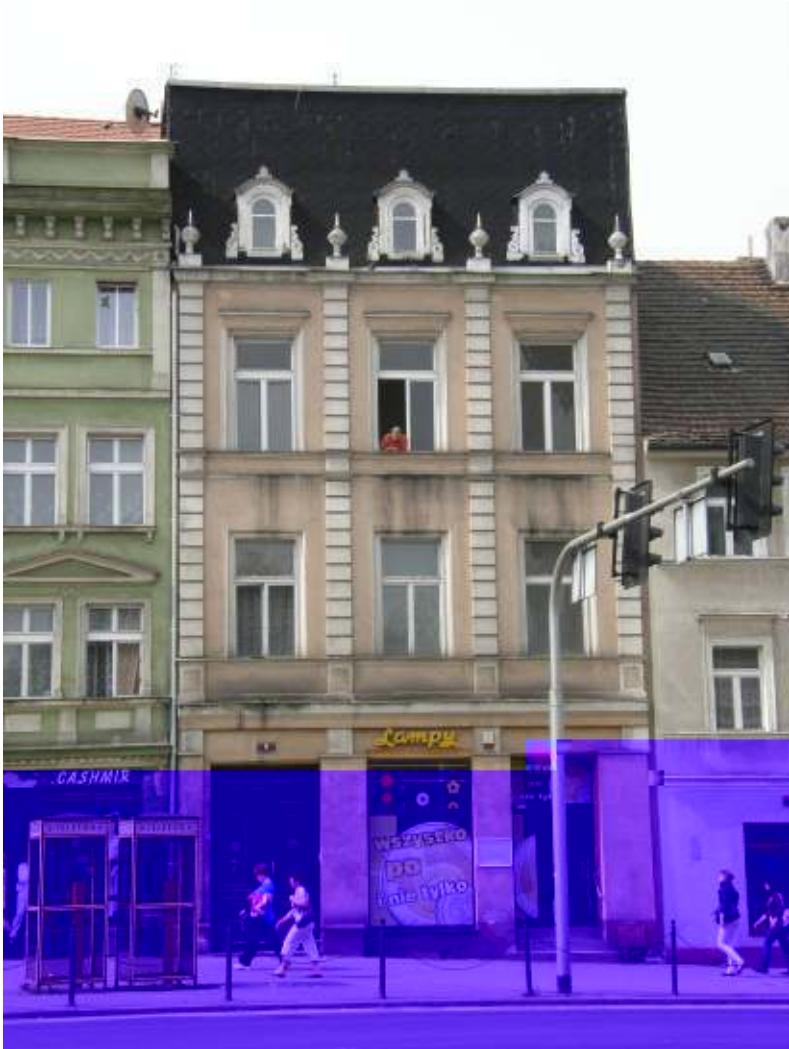
<p style="text-align: center;">Fot. Elewacja frontowa</p> <p>Opis architektury i techniki wykonania: Kamienica w zabudowie pierzejowej, założona na planie litery „L”, gdzie skrzydło na tyłach pełni rolę oficyny. Budynek murowany z cegły, podpiwniczony, trzykondygnacyjny, otynkowany tynkiem zacieranym, z piętrem strychowym, w którym są trzy facjaty. Budynek usytuowany kalenicą do ulicy. Dach stromy i płaski, kryty papą. W parterze budynku usługi (sklepy), na I i II piętrze mieszkania.</p>		Własność: Gmina Miejska Lubań + użytkowanie wieczyste Sposób użytkowania: budynek mieszkalno - usługowy Informacje o ochronie Budynek objęty mpzp

Stan zachowania: średni		Rodzaj zagrożeń - zwiększenie ruchu kołowego Uwagi i wymogi: Zachować bryłę budynku, dachy, facjaty podziały osi okiennych, podziały elewacji oraz wystrój elewacji, należy zachować drzwi wejściowe, układ przyziemia.	
Autor: Aleksandra Fink		Data: listopad 2013

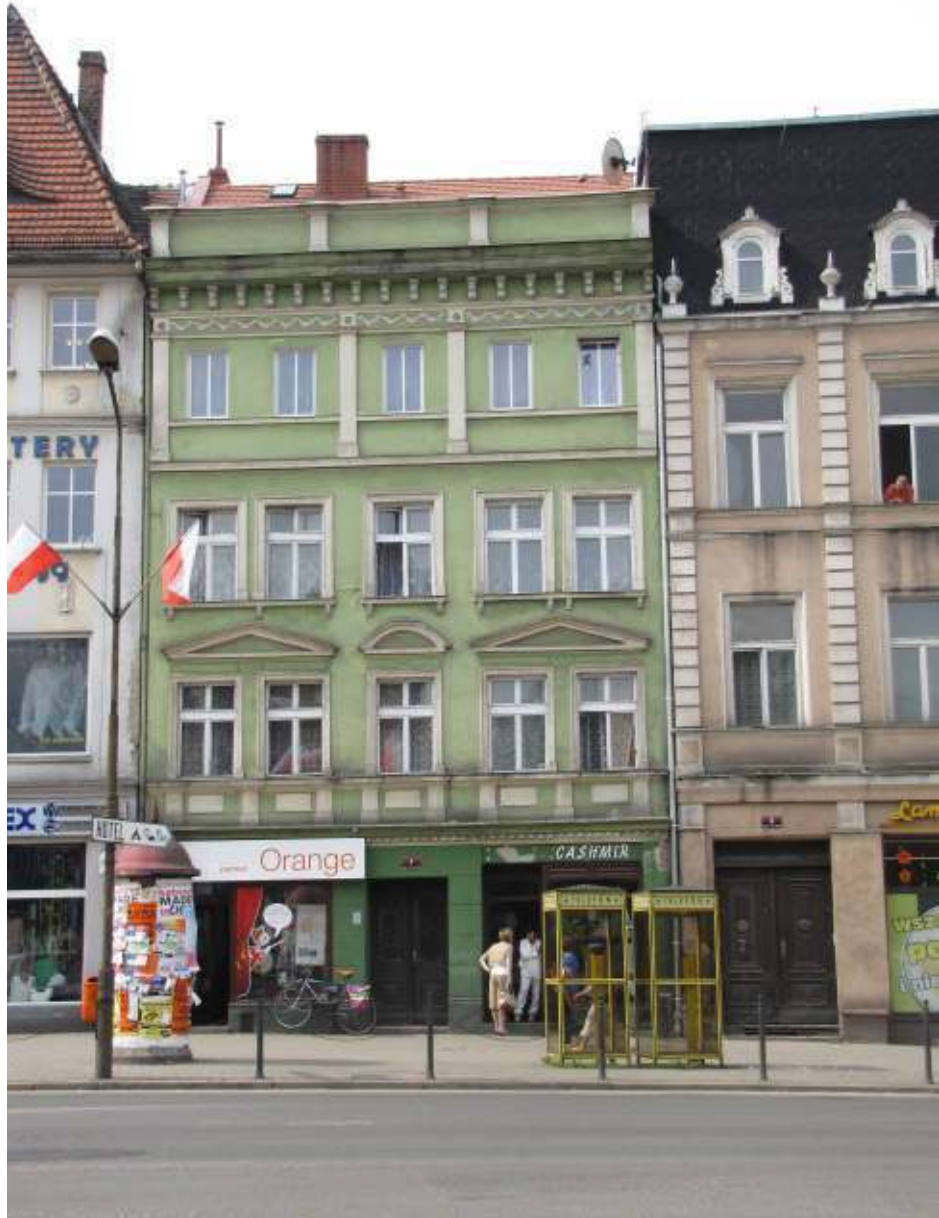
<p style="text-align: center;">Fot. Elewacja frontowa</p> <p>Opis architektury i techniki wykonania: Kamienica w zabudowie pierzejowej, założona na planie prostokąta,. Budynek murowany z cegły, czterokondygnacyjny, otynkowany tynkiem zacieranym, parter boniowany. Budynek usytuowany kalenicą do ulicy. Dach płaski, W parterze budynku usługi (sklepy), na I, II i III piętrze mieszkania.</p>		Własność: Gmina Miejska Lubań + użytkowanie wieczyste Sposób użytkowania: budynek mieszkalno - usługowy Informacje o ochronie Budynek objęty mpzp Rodzaj zagrożeń - zwiększenie ruchu kołowego Uwagi i wymogi: Należy zachować bryłę budynku, typ dachu, wystrój elewacji frontowej, podziały elewacji, stolarkę okienną i drzwiową.

Stan zachowania: średni	Autor: Aleksandra Fink	Data: listopad 2013

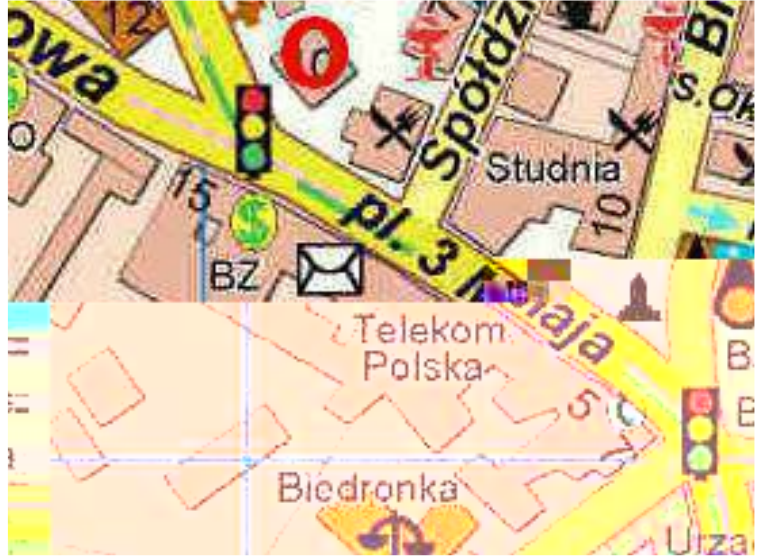
Własność: prywatna Sposób użytkowania: budynek mieszkalny Informacje o ochronie Brak mpzp Budynek w granicach Starego Miasta	
Fot. Elewacja frontowa		Rodzaj zagrożeń - zwiększenie ruchu kołowego Uwagi i wymogi: Budynek zabytkowy do zachowania. Zachować bryłę budynku oraz podziału i wystroju elewacji. Mur kamienny obronny do zachowania i konserwacji z uczytelnieniem plastycznym jego dalszego przebiegu do bocznej granicy parceli – po badaniach terenu.	
Stan zachowania: dobry	Autor: Aleksandra Fink	Data: listopad 2013

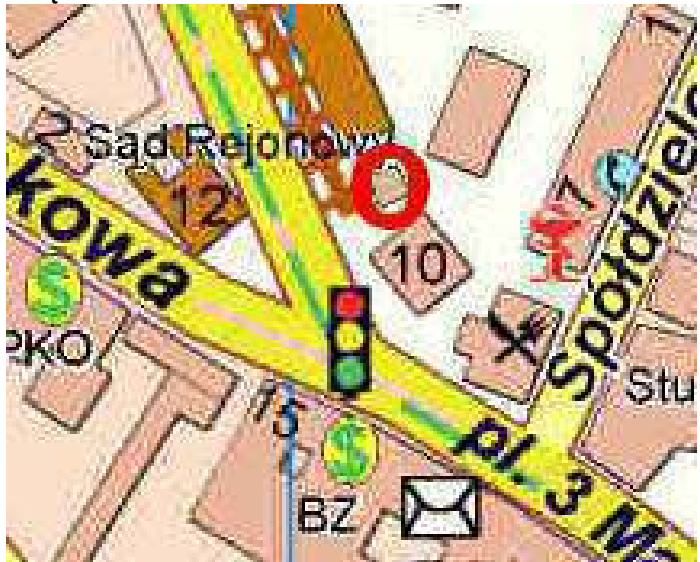
<p>Własność: Gmina Miejska Lubań</p> <p>Sposób użytkowania: budynek mieszkalno - użytkowy</p> <p>Informacje o ochronie Brak mpzp</p> <p>Budynek w granicach Starego Miasta</p>	
<p>Fot. Elewacja frontowa</p>		<p>Rodzaj zagrożeń - zwiększenie ruchu kołowego - ujednolicenie sztyldów</p> <p>Uwagi i wymogi: Budynek zabytkowy do zachowania. Zachować bryłę budynku oraz podziału i wystroju elewacji. Mur obronny na zapleczu do zachowania i konsekwencji. Przy ślepej ścianie szczytowej przebiega kamienny mur graniczny również do zachowania.</p>	
Opis architektury i techniki wykonania: Kamienica czynszowa lub biurowa. Budynek wolno stojący, murowany, trzykondygnacyjny, dach trójspadowy kryty dachówką z ślepym szczytem bocznym i ozdobnym od frontu, kryjący również oficynę. Funkcje biurowe. Na zapleczu oficyna przylega do kamiennego muru obronnego miasta z XIV w.

Stan zachowania: dobry	Autor: Aleksandra Fink	Data: listopad 2013

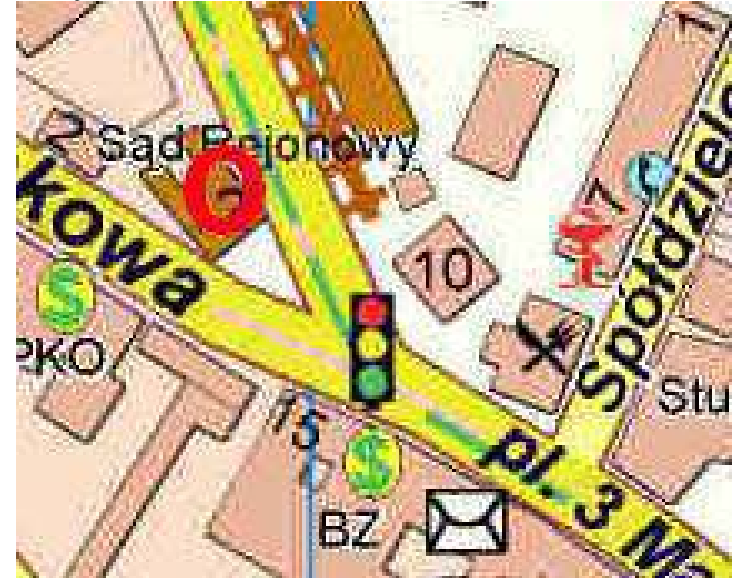
<p>Własność: Skarb Państwa w zarządzie Starosta Lubańskiego Sposób użytkowania: publiczna, Sąd Informacje o ochronie Obiekt wpisany do rejestru zabytków nr 610/1048/J z 6.09.1991 r</p> <p>Budynek objęty mpzp</p>	
<p>Fot. Elewacja frontowa i boczna</p>		<p>Rodzaj zagrożeń - zwiększenie ruchu kołowego</p> <p>Uwagi i wymogi: Zachować bryłę budynków, podziały elewacji, podziały wszystkich elewacji, wraz z detalem architektonicznym, typ dachu wraz z facjatami, szczyty, układ wnętrza, stolarkę okienną i drzwiową, kominy. Należy zachować również mur kamienny otaczający budynek.</p>	
Stan zachowania: bardzo dobry	Autor: Aleksandra Fink	Data: listopad 2013

Budynek założony w podkowie, gdzie skrzydło główne zwrócone jest do pl. 3-Maja dwa boczne do niego prostopadłe biegną wzdłuż ul. Podwale i ul. Bankowej. Skrzydło główne na planie trapezu, boczne na planach prostokątów, budynek murowany z cegły, na podmurówce, podpiwniczony, nietynkowany, licowany klinkierową cegłą. Z ryzalitem na osi w skrzydle głównym i niewielkimi ryzalitami w skrzydłach bocznych od ulicy na osi skrajnej. Ryzality zwieńczone schodkowymi szczytami, dachy dwuspadowe z kalenicą założoną w podkowę, kryte dachówką karpiówką w podwójną łuskę. W połaciach dachowych w skrzydłach bocznych po trzy niewielkie facjaty z daszkami ostrosłupowymi.

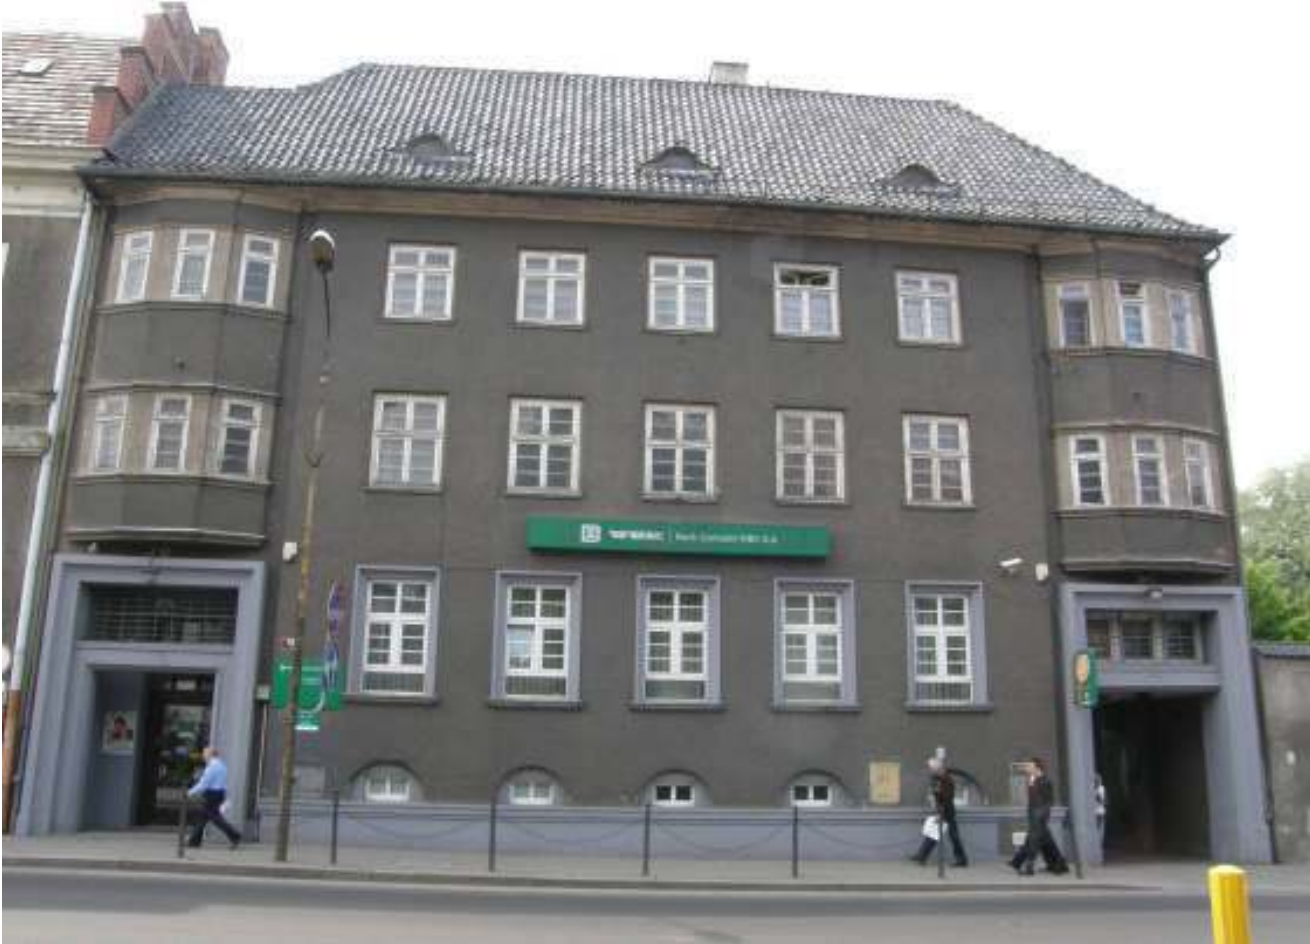
<p style="text-align: center;">Fot. Elewacja frontowa</p> <p>Opis architektury i techniki wykonania: Budynek usytuowany kalenicą do ulicy, założony na planie prostokąta. Budynek murowany z cegły otynkowany tynkiem nakrapianym, na podmurówce, podpiwniczony, trzykondygnacyjny. Po bokach budynku niewielkie ryzality na planie pół sześcioboku, dach dwuspadowy kryty dachówką.</p>		Własność: Skarb Państwa + prywatna Sposób użytkowania: budynek użytkowa, bank Informacje o ochronie Budynek objęty mpzp	
Stan zachowania: dobry		Rodzaj zagrożeń - zwiększenie ruchu kołowego Uwagi i wymogi: Zachować bryłę budynku, typ dachu, wystrój elewacji frontowej, podziały elewacji.	
Autor: Aleksandra Fink		Data: listopad 2013

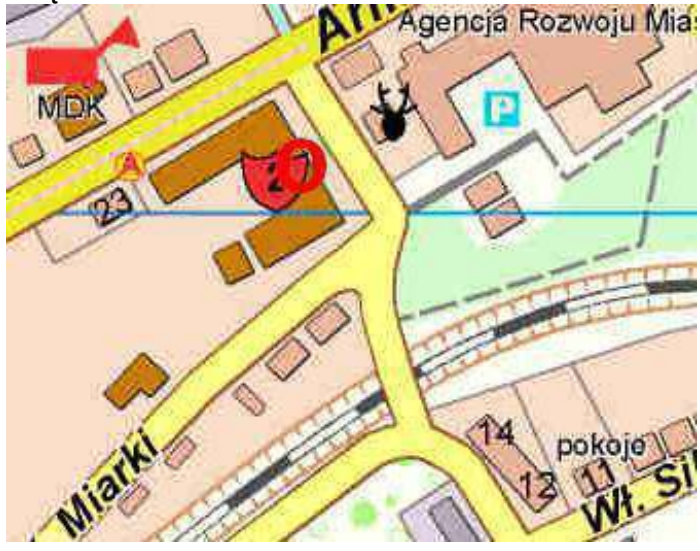
<p style="text-align: center;">Fot. Elewacja frontowa i boczna</p>		<p>Własność: Gmina Miejska Lubań Sposób użytkowania: szkoła</p> <p>Informacje o ochronie Budynek objęty mpzp</p>

<p style="text-align: center;">Fot. Elewacja frontowa</p>		<p>Rodzaj zagrożeń - aktualnie brak</p> <p>Uwagi i wymogi: Należy zachować bryłę budynku, podziały elewacji, ryzality, szczyty, typ dachów, facjaty, stolarkę okienną i drzwiową, podmurówkę ogrodzenia.</p>	
<p>Opis architektury i techniki wykonania: Budynek założony w podkowę, gdzie główne skrzydło biegnie wzdłuż ul. Mickiewicza, boczne wzdłuż ul. Miarki i ul. Armii Krajowej, do skrzydła ul. Armii Krajowej przylega hala sportowa. Budynek założony na obszernej działce odgródzonej od ul. Miarki parkanem współczesnym na podmurówce, od pozostałych, podmurówka i żywopłotem, z dużym dziedzińcem i placem gier. Skrzydła szkoły oraz hali sportowej na planach prostokątów, z ryzalitem trzema w skrzydle środkowym w elewacji frontowej, nieznacznie wychodzącymi przed lico oraz ryzalitami na planie połowy sześcioboku w elewacjach frontowych skrzydeł bocznych i ryzalitami na planie koła w elewacjach od dziedzińca również w skrzydłach bocznych. Hala sportowa z ryzalitem na osi w elewacji frontowej zwieńczonym szczytem. Budynek murowany z cegły na podmurówce, podpiwniczony, nietynkowany, elewacja licowana w cegle dwukolorowej, czerwonej i jasnej-ugrowej. Dachy czterospadowe, w hali sportowej dwuspadowy, kryte dachówką karpiówką podwójnie w łuskę. W połaciach dachowych facjaty.</p>		<p>Stan zachowania: dobry</p>

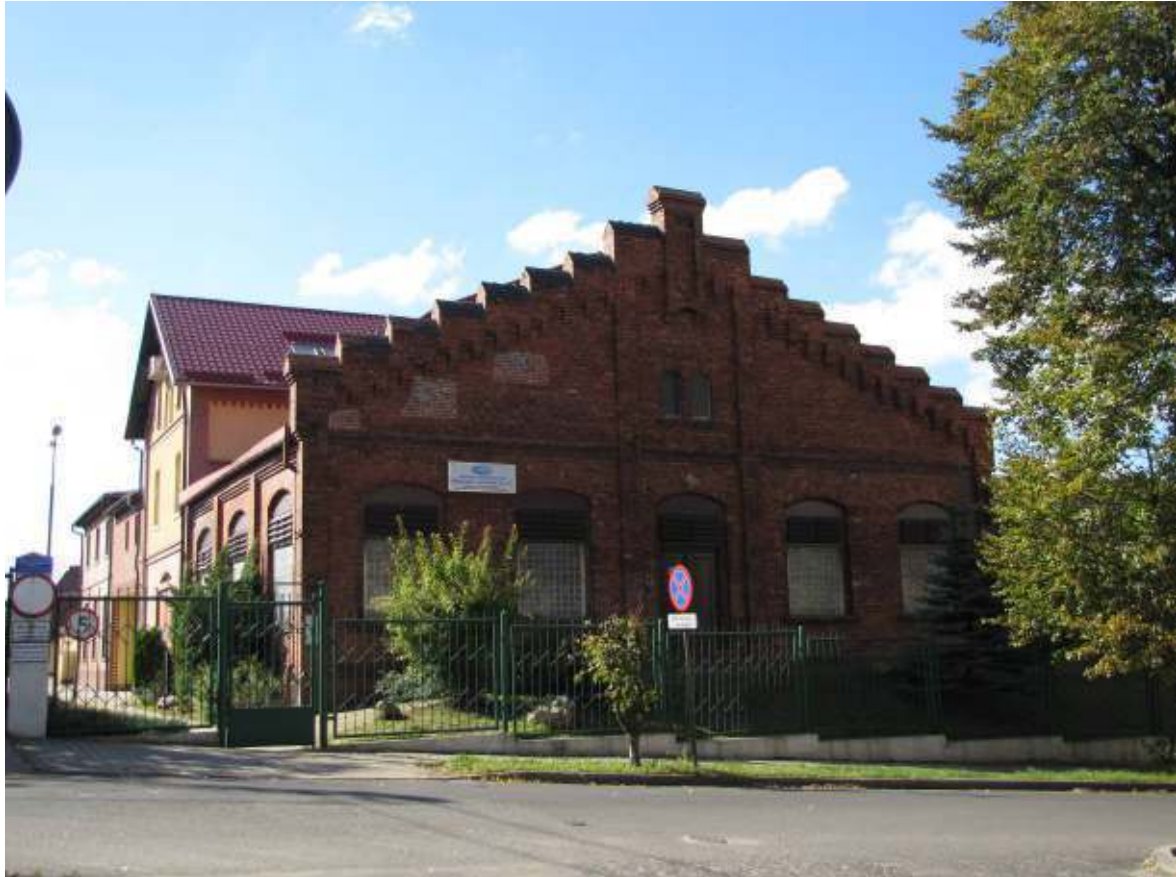
<p style="text-align: center; margin-top: 5px;">Fot. Elewacja frontowa i boczna</p>		Województwo: dolnośląskie Powiat: lubański Gmina: Lubań Adres: Mickiewicza 1a Obręb V AM 5 Dz. 29

Opis architektury i techniki wykonania: Budynek założony na planie prostokąta, usytuowany szczytem do ulicy, budynek jedno- i dwukondygnacyjny, murowany z cegły, część biurowa otynkowana, pozostała nietynkowana. Dach dwuspadowy kryty dachówką.		Własność: Lubańskie przedsiębiorstwo Wodociągów i Kanalizacji sp. z o.o. Sposób użytkowania: przemysłowy, budynek biurowy Informacje o ochronie Budynek objęty mpzp Rodzaj zagrożeń - aktualnie brak Uwagi i wymogi: Zachować bryłę budynku, typ dachu, wystrój elewacji frontowej, podziały elewacji,.	
Stan zachowania: dobry	Autor: Aleksandra Fink	Data: listopad 2013

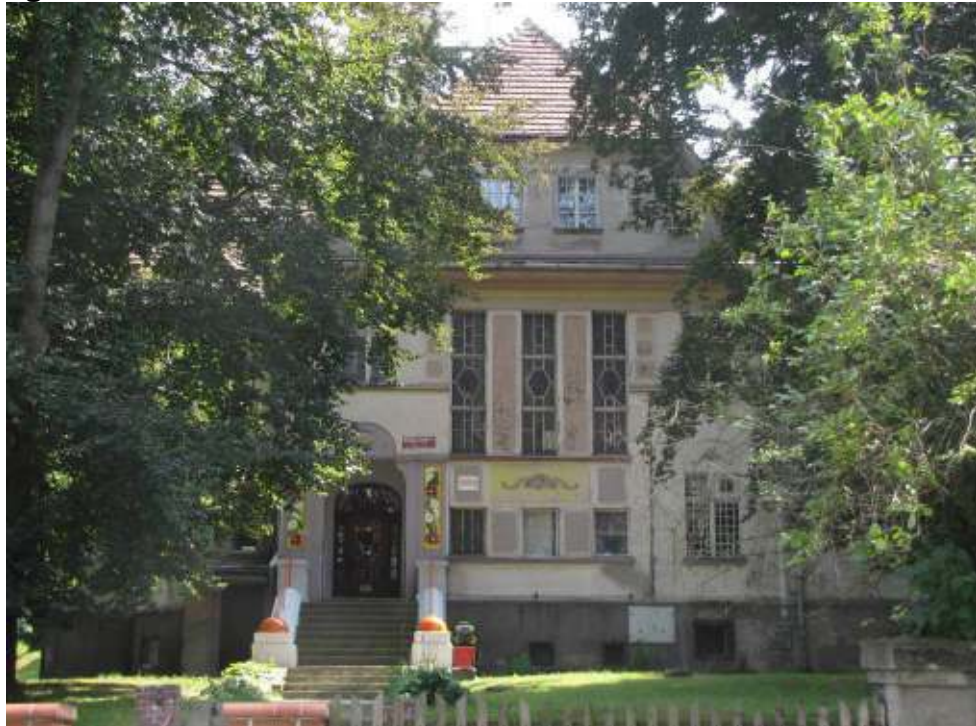
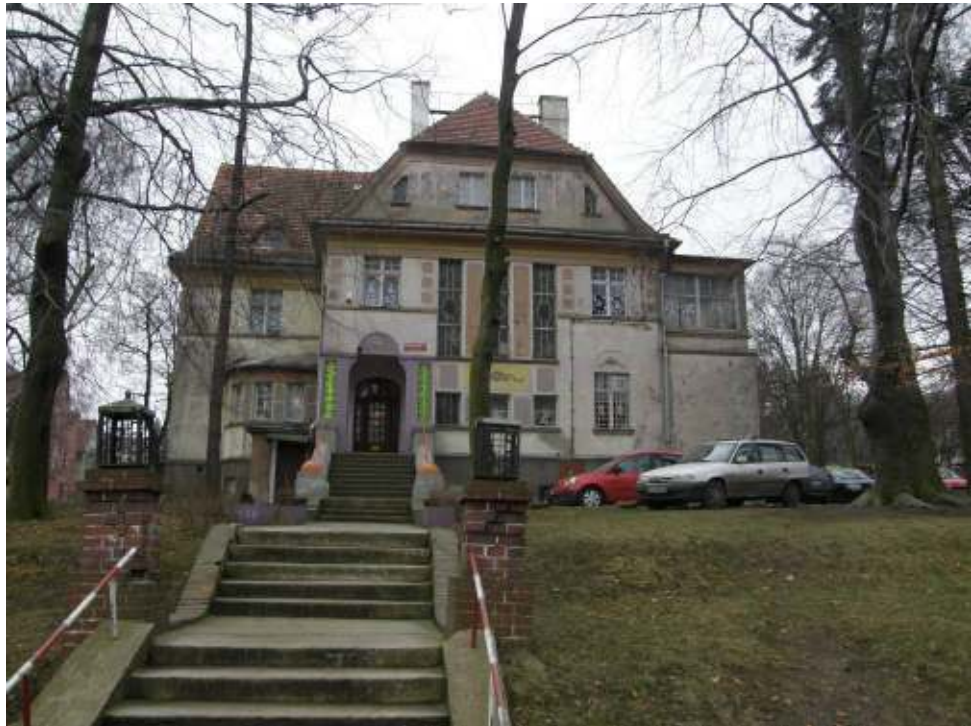
<p>Budynek założony na planie kwadratu, murowany z cegły, otynkowany tynkiem zacieranym, na podmurówce, podpiwniczony, dwukondygnacyjny, dach naczółkowy kryty dachówką karpiówką w podwójną łuskę.</p>		Własność: Gmina Miejska Lubań	
		Sposób użytkowania: przedszkole	
		Informacje o ochronie	
		Budynek objęty mpzp	
		Rodzaj zagrożeń	
		<ul style="list-style-type: none"> - zły stan pokrycia dachowego - postępująca dewastacja elewacji 	
		Uwagi i wymogi:	
		Należy zachować bryłę budynku, podziały elewacji, ryzality, szczyty, typ dachów, facjaty, stolarkę okienną i drzwiową, podmurówkę ogrodzenia.

Stan zachowania: dobry	Autor: Aleksandra Fink	Data: listopad 2013

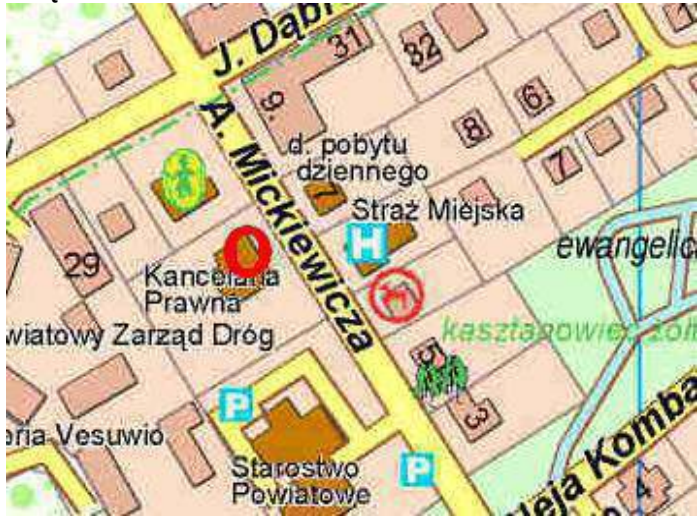
<p style="text-align: center;">Fot. Elewacje</p>		<p>Własność: prywatna Sposób użytkowania: publiczna, przedszkole Informacje o ochronie: Budynek objęty mpzp</p>	
<p>Opis architektury i techniki wykonania: Budynek na planie prostokąta, dwukondygnacyjny z użytkowym poddaszem, dach kopertowy kryty dachówką karpiówką z lukarnami. Z boku taras, piwnica użytkowa, doświetlona oknami.</p>		<p>Rodzaj zagrożeń: - niewłaściwie prowadzone remonty, detale nieadekwatne do stylu</p> <p>Uwagi i wymogi: - utrzymać charakter willowy obiektu i otoczenia</p>	
Stan zachowania: dobry	Autor: Aleksandra Fink	Data: listopad 2013
