KARTA ADRESOWA OBIEKTU ZABYTKOWEGO

Nazwa: Kamienica		Nr inwentarzowy w GEZ:	434
Funkcja obecna: mieszkalna		Czas powstania: pocz. XX w.	
Fotografia:

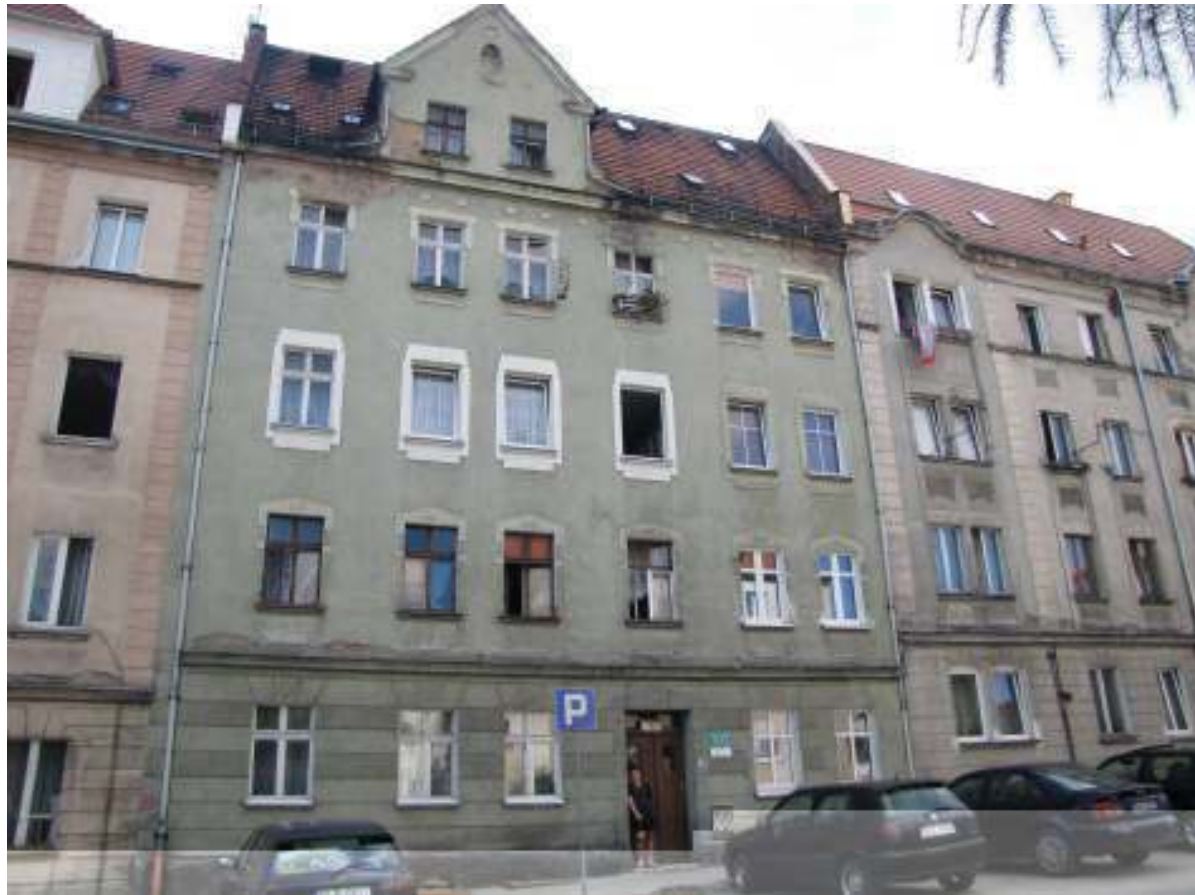
Fot. Elewacja frontowa

Opis architektury i techniki wykonania: Kamienica w zabudowie pierzejowej, założona na planie prostokąta, murowana z cegły na niewysokiej podmurówce, otynkowany tynkiem zacieranym, czterokondygnacyjna, parter budynku boniowany, dach dwuspadowy, kryty dachówką karpiówką. W połaci dachowej obecna facjata kryta dachem dwuspadowym.		Własność: Gmina Miejska Lubań + użytkowanie wieczyste	
		Sposób użytkowania: budynek mieszkalny	
		Informacje o ochronie Budynek objęty mpzp	
Stan zachowania: średni		Rodzaj zagrożeń - zły stan pokrycia dachowego - postępująca dewastacja elewacji - zwiększenie ruchu kołowego	
		Uwagi i wymogi: Zachować bryłę budynku, podziały elewacji, wystrój elewacji.

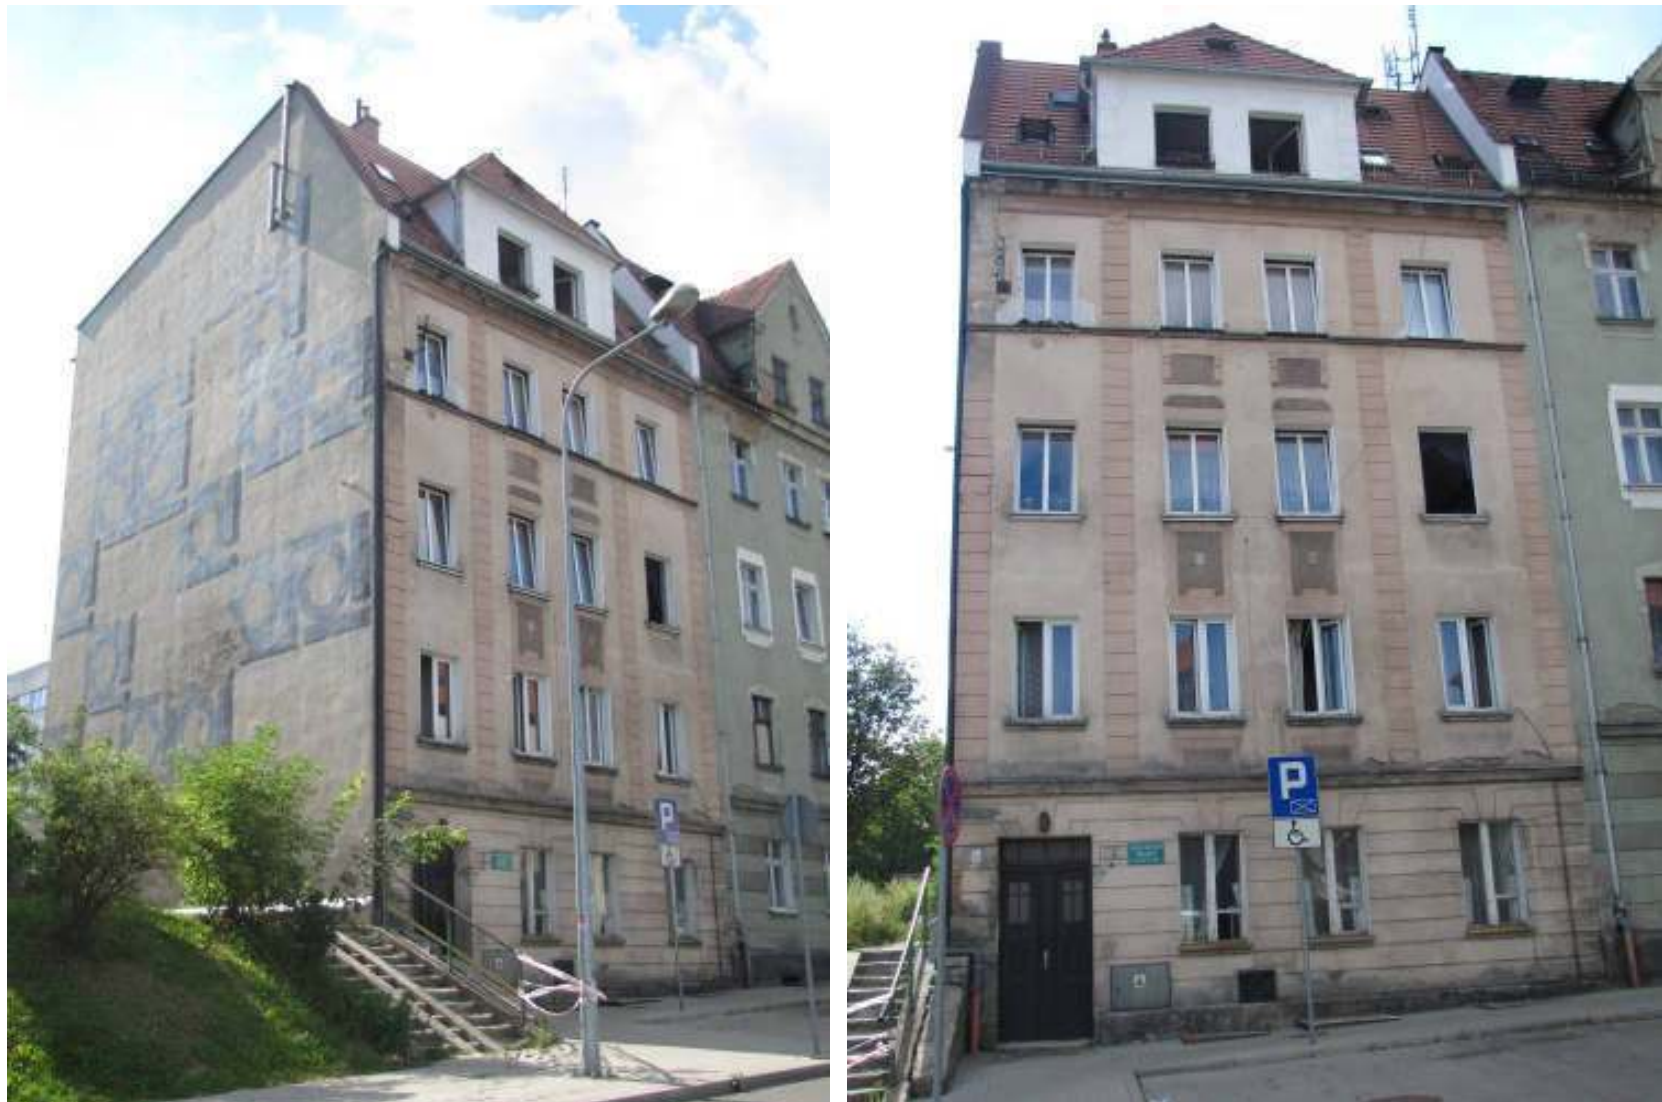
Fot. Elewacja frontowa

Własność: Gmina Miejska Lubań + użytkowanie wieczyste	
		Sposób użytkowania: budynek mieszkalny	
		Informacje o ochronie Budynek objęty mpzp	
		Rodzaj zagrożeń - postępująca dewastacja elewacji - zwiększenie ruchu kołowego	
		Uwagi i wymogi: Zachować bryłę budynku, podziały elewacji, wystrój elewacji.	
Stan zachowania: średni	Autor: Aleksandra Fink	Data: listopad 2013

Kamienica w zabudowie pierzejowej, narożna, zakończona ślepą ścianą, założona na planie prostokąta, murowana z cegły na niewysokiej podmurówce, otynkowana tynkiem zacieranym, czterokondygnacyjna, parter budynku boniowany dach dwuspadowy, kryty dachówką karpiówką, facjata kryta dachem trójspadowym.

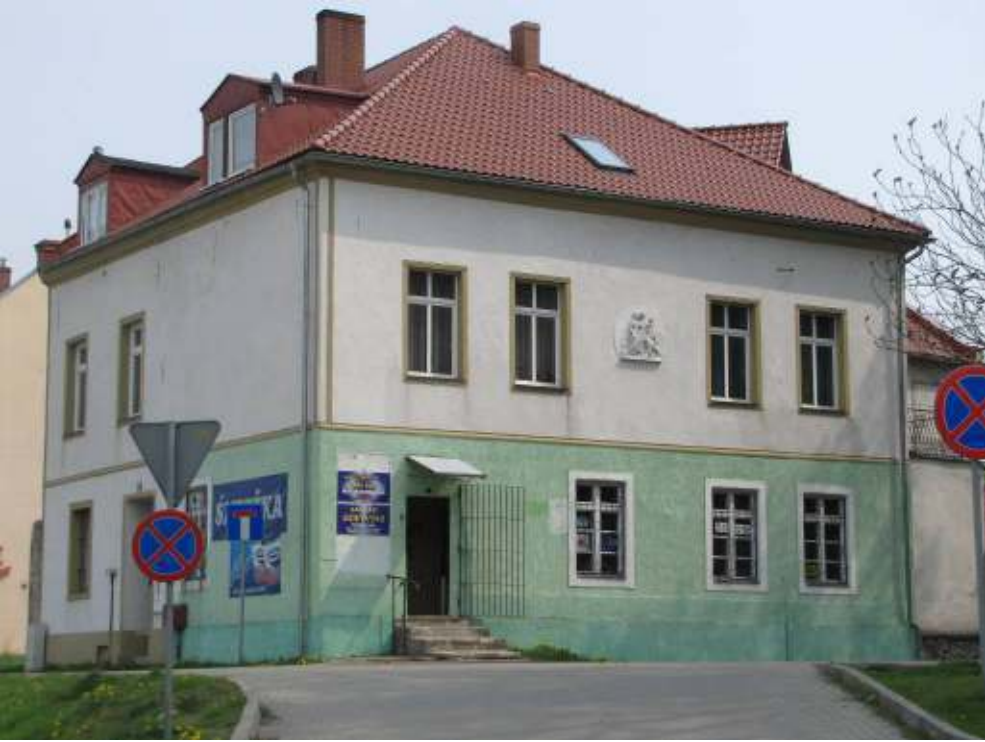
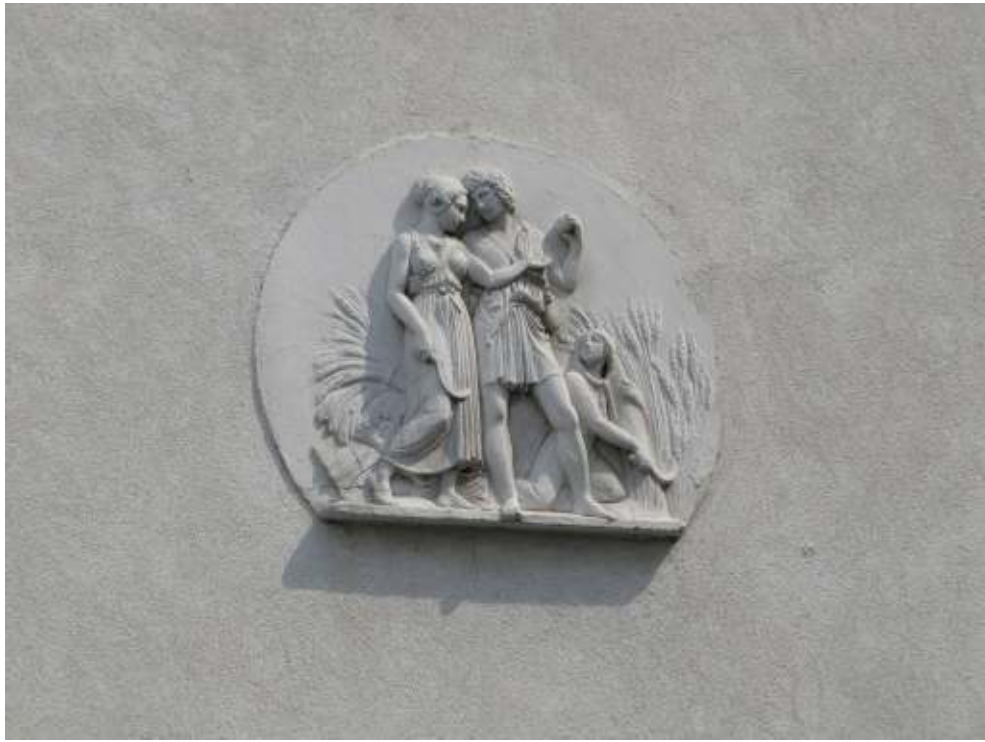
Fot. Elewacja frontowa		Fot. Płaskorzeźba	
Własność: prywatna		Sposób użytkowania: mieszkalno - usługowy	
Informacje o ochronie Brak mpzp			
Rodzaj zagrożeń - brak remontów elewacji, - ruch samochodowy			
Uwagi i wymogi: budynek zabytkowy do zachowania. Ochrona bryły budynku, podziału i wystroju elewacji oraz zabytkowej stolarki .			
Stan zachowania: średni	Autor: Aleksandra Fink	Data: listopad 2013

Dawny dom zakonny z 2 poł. XVIII w. obecnie mieszkalny, końcowy w zabudowie pierzejowej, obecnie wolnostojący. Budynek dwukondygnacyjny z oficyną, kryty trójspadowym dachem z dachówką ceramiczną. Na zapleczu budynek gospodarczy. Elewacja z podziałem szchownicowym, stolarka zabytkowa, na elewacji bocznej na wysokości I p. zamurwane.

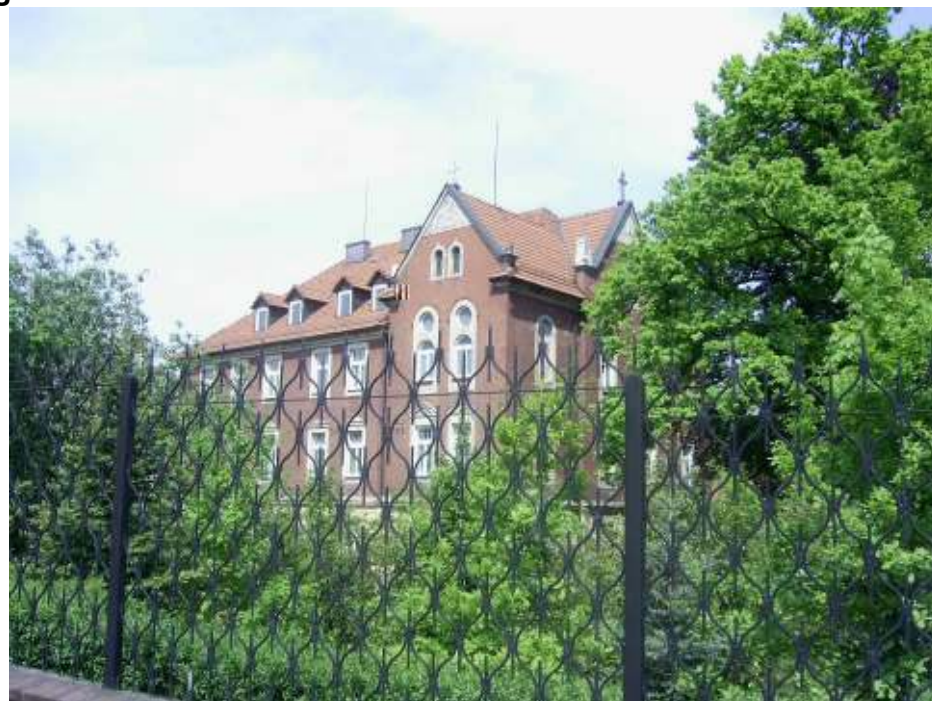
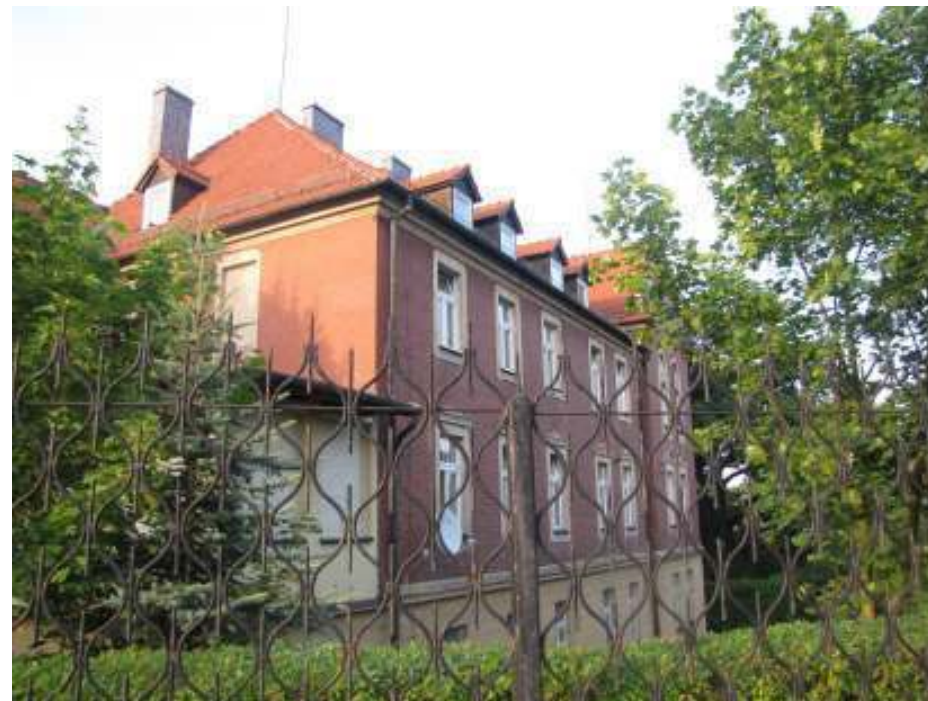
Fot. Elewacja frontowa

Budynek wolnostojący, założony na planie prostokąta, rozcłonkowany, obecne ryzality zwieńczone trójkątnymi szczytami o dachach dwuspadowych. Budynek murowany z cegły na podmurówce, podpiwniczony, trzykondygnacyjny, parter budynku otynkowany tynkiem zacieranym, boniowany, powyżej elewacja z licowej cegły klinkierowej z otynkowanymi detalami architektonicznymi. dach czterospadowy kryty dachówką. Przedwojenny przytułek.

Stan zachowania: dobry

Zachować bryły budynku i podziałów elewacji oraz tradycyjnej stolarki, typ dachu

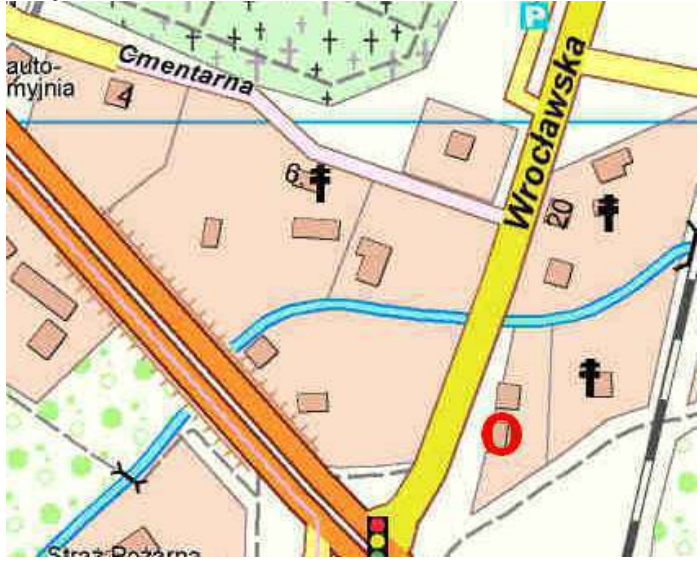
Własność: prywatna	
Fot. Elewacja frontowa		Sposób użytkowania: budynek mieszkalny	
Opis architektury i techniki wykonania: Budynek wolnostojący założony na planie prostokąta, usytuowany kalenicą do ulicy, murowany z cegły, otynkowany tynkiem zacieranym, parter boniowany, dwukondygnacyjny, dach dwuspadowy kryty dachówką karpiówką w podwójną łuskę.		Informacje o ochronie Brak mpzp	
Stan zachowania: zły		Rodzaj zagrożeń - zły stan pokrycia dachowego - postępująca dewastacja elewacji - zwiększenie ruchu kołowego	
Autor: Aleksandra Fink		Uwagi i wymogi: Zachować bryłę budynku, podział i wystrój elewacji i typ dachu.	
Data: listopad 2013

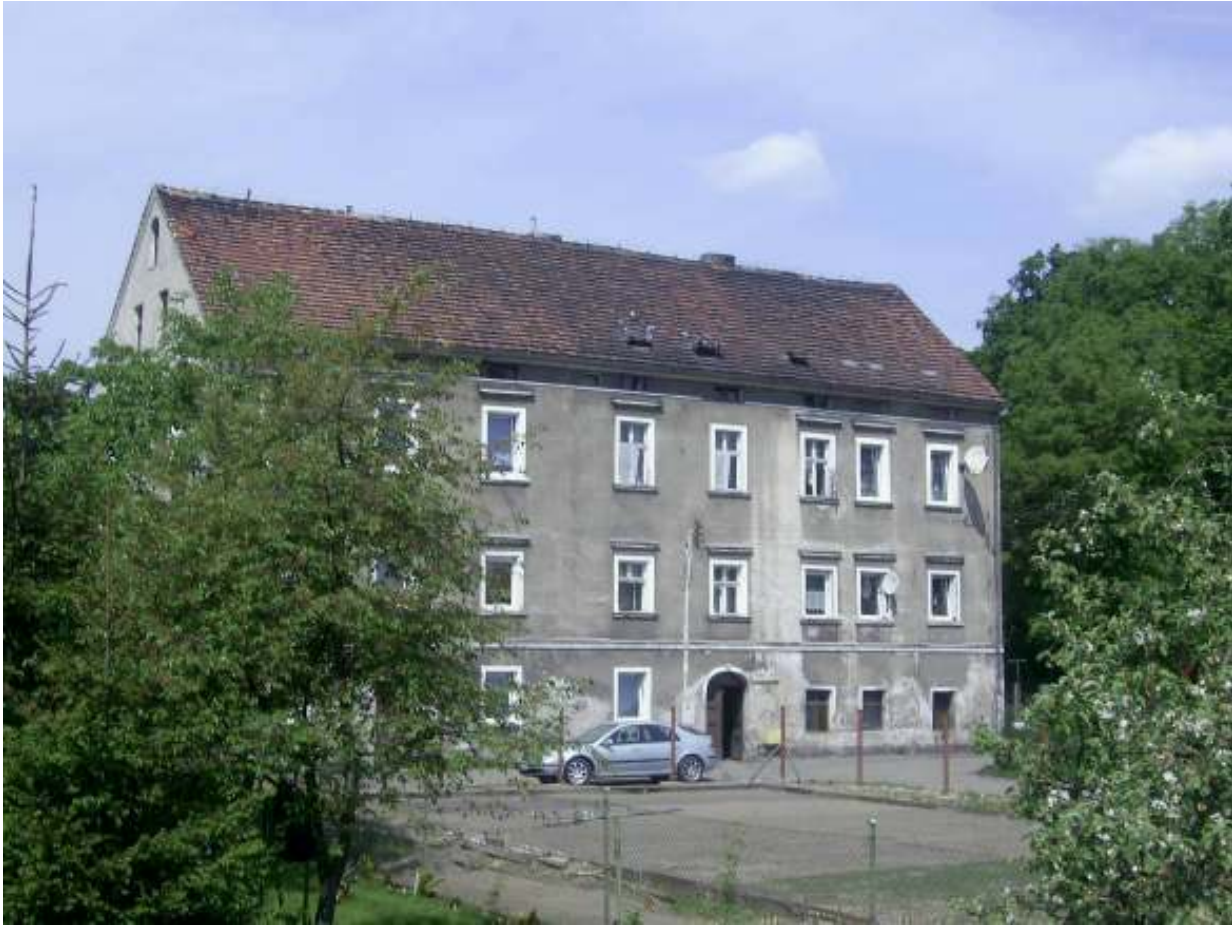
Fot. Elewacja frontowa		Własność: Gmina Miejska Lubań + prywatna	
		Sposób użytkowania: budynek mieszkalny	
		Informacje o ochronie Brak mpzp	
Opis architektury i techniki wykonania: Budynek założony na planie prostokąta, usytuowany kalenicą do ulicy, murowany z cegły, otynkowany tynkiem zacieranym, trzykondygnacyjny, dach dwuspadowy kryty dachówką karpiówką w podwójną łuskę.		Rodzaj zagrożeń - zły stan pokrycia dachowego - postępująca dewastacja elewacji - strefa zalewowa	
		Uwagi i wymogi: Zachować bryłę budynku, podział i wystrój elewacji oraz typ dachu.	
Stan zachowania: średni	Autor: Aleksandra Fink	Data: listopad 2013

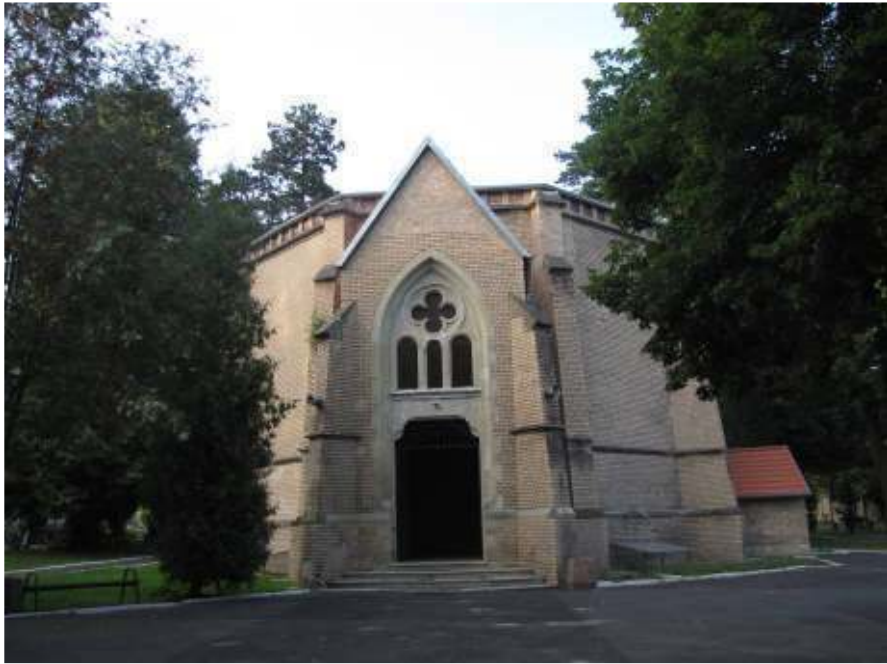
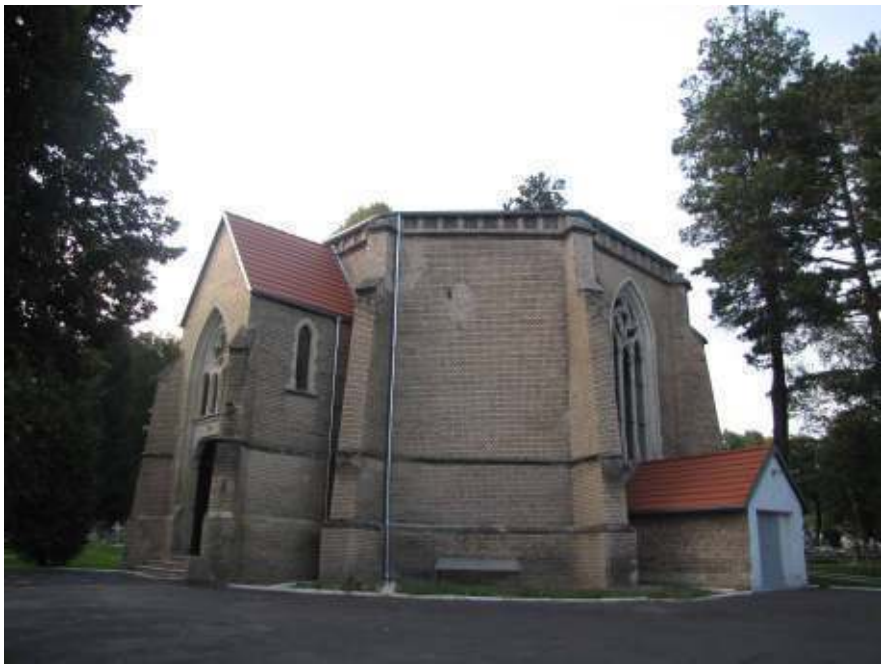
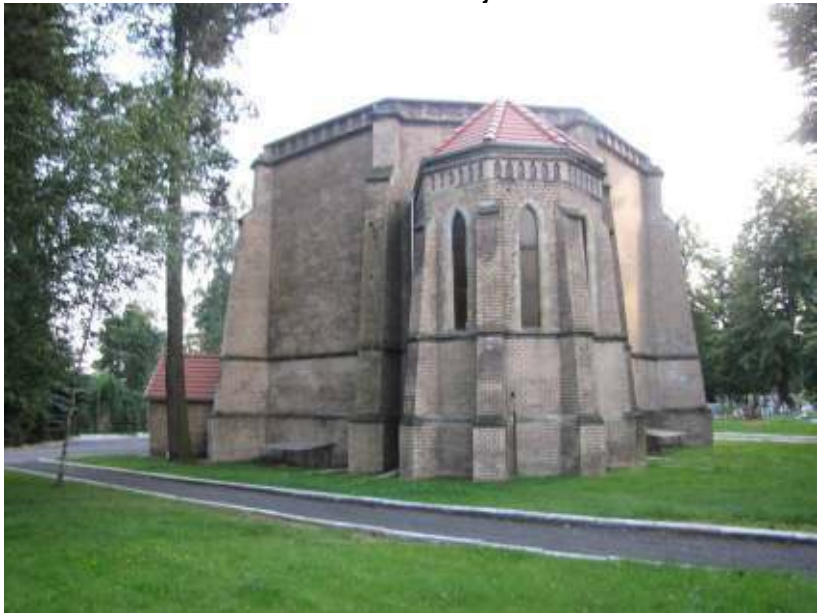
Własność: Gmina Miejska Lubań	
		Sposób użytkowania: kaplica	
		Informacje o ochronie Brak mpzp	
		Rodzaj zagrożeń - starzenie się elewacji, - wilgoć	
		Uwagi i wymogi: Zachować bryłę budynku, istniejący detal architektoniczny, odtworzyć typ dachu wg. istniejącego planu architektonicznego i stanu przedwojennego	
Stan zachowania: średni		Data: listopad 2013	
Autor: Aleksandra Fink

Budynek założony na planie ośmioboku z przyległym od wschodu niewielkim prezbiterium zamkniętym trójbocznie i kruchtą od zachodu. Kaplica murowana z cegły na niewielkiej podmurówce, licowana cegłą klinkierową, z dachem płaskim krytym papą. Elewacja poza prezbiterium i kruchtą bez podziałów, ślepe, zwieńczone fragmentem pierwotnego fryzu arkadowego, do elewacji przylegają w załamaniach muru przypory. Kruchta zwieńczona trójkątnym szczytem, wejście do kaplicy na osi elewacji kruchty w kamiennym profilowanym obramowaniu, nad nadprożem ostrołuczne trójdzielne okno i rozeta. W prezbiterium wąskie ostrołuczne okna w kamiennych obramowaniach.

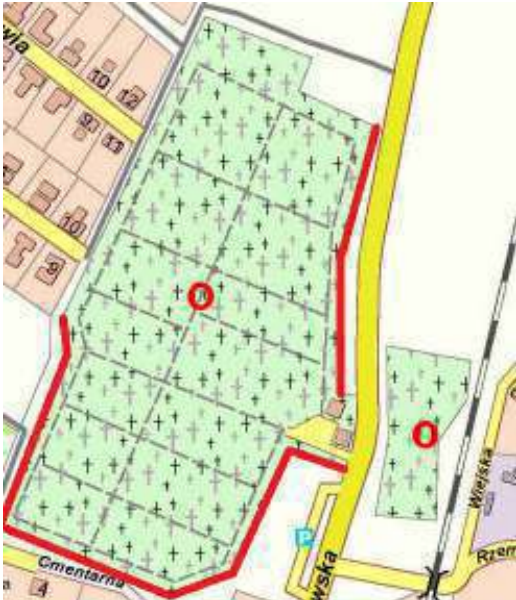
Fot. Mur

Fot. Epitafium	
<p>Opis architektury i techniki wykonania: Mur cmentarny otaczający cmentarz dawny ewangelicki z trzech stron: od ul. Wrocławskiej, Cmentarnej oraz od gruntowej drogi osiedla tzw. willowego. Mur zbudowany z cegły ze zdobieniami oraz wbudowanymi nagrobkami - epitafiami.</p>			
Stan zachowania: średni		Autor: Aleksandra Fink	
		Data: listopad 2013	
		<p>Własność: Gmina Miejska Lubań Sposób użytkowania: mur cmentarza Informacje o ochronie: Brak mpzp</p> <p>Rodzaj zagrożeń - postępująca dewastacja muru - zwiększenie ruchu kołowego</p> <p>Uwagi i wymogi: Należy chronić mur cmentarny wraz z wbudowanymi nagrobkami. Konieczność konserwacji i uzupełnienia gruntu od strony ul. Wrocławskiej (wyrwy w gruncie przy murze)</p>

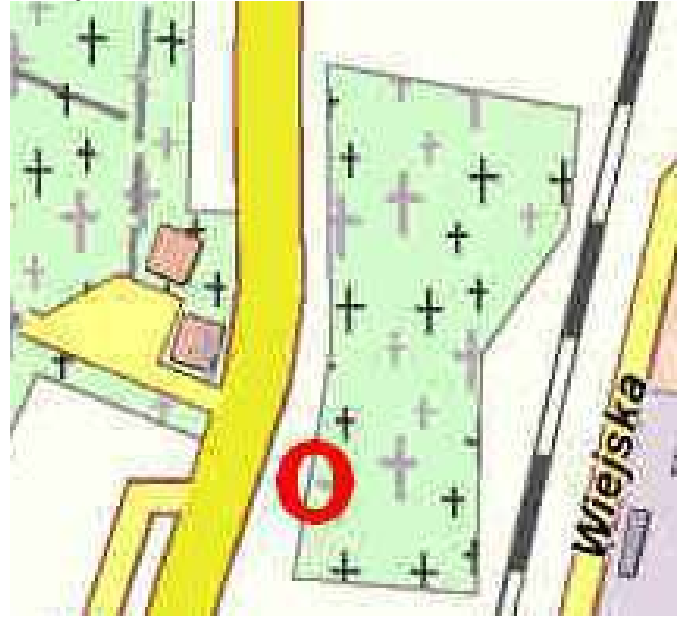
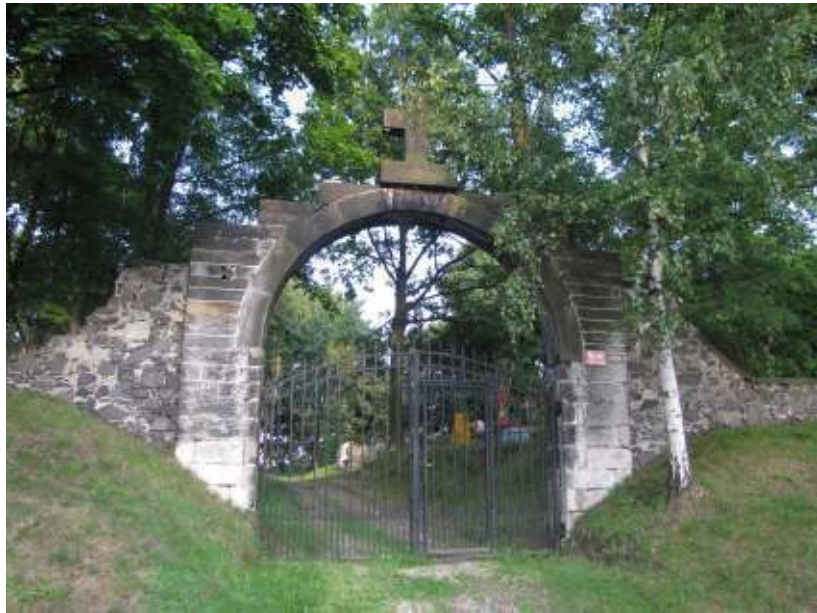
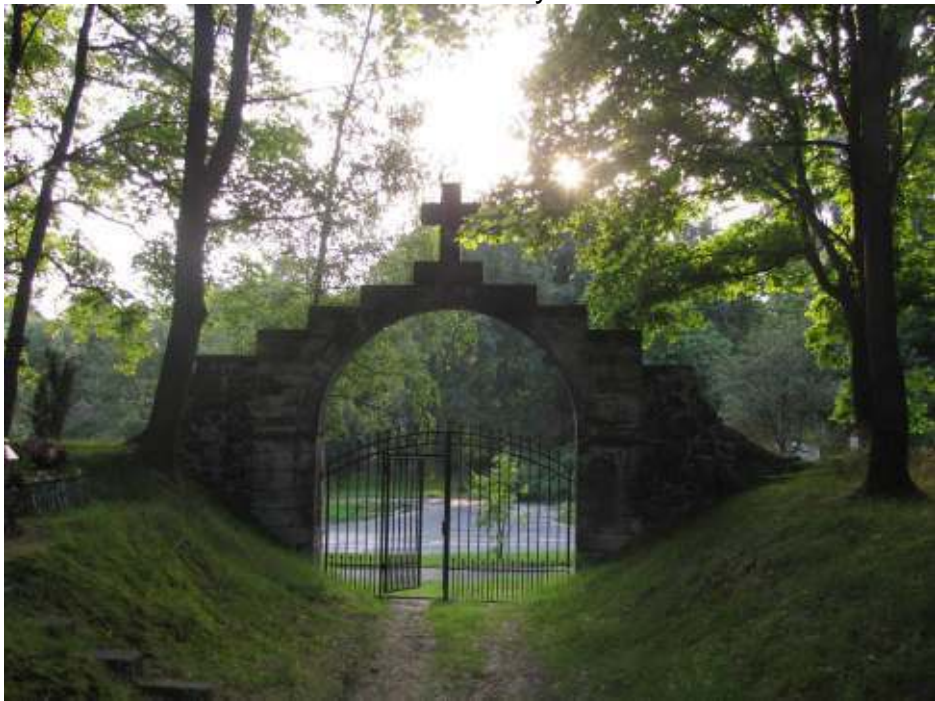
<p>Fot. Brama</p>		Sposób użytkowania: brama cmentarza	
Opis architektury i techniki wykonania: Brama cmentarna wykonana z kamienia bazaltowego w kształcie łuku schodkowego zwieńczona kamiennym krzyżem.		Informacje o ochronie Obiekt wpisany do rejestru zabytków pod nr 161/A/1-2/03 z 6.6.2003 r. Brak mpzp	
Stan zachowania: średni		Rodzaj zagrożeń - postępująca dewastacja - zwiększenie ruchu kołowego	
Autor: Aleksandra Fink		Uwagi i wymogi: Zachować bramę w obecnym kształcie. Konieczność konserwacji.	
Data: listopad 2013

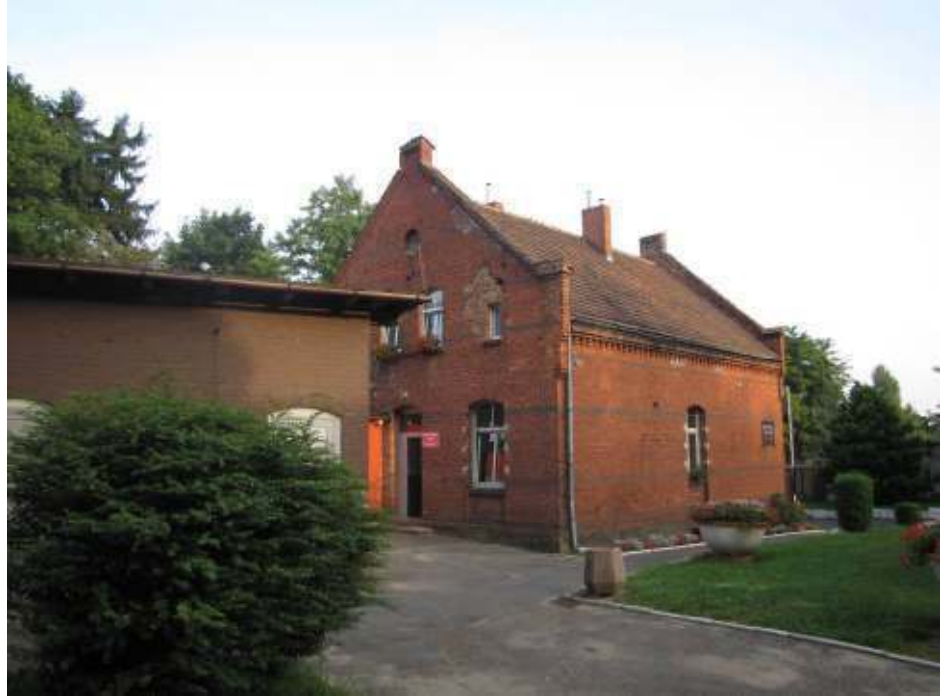
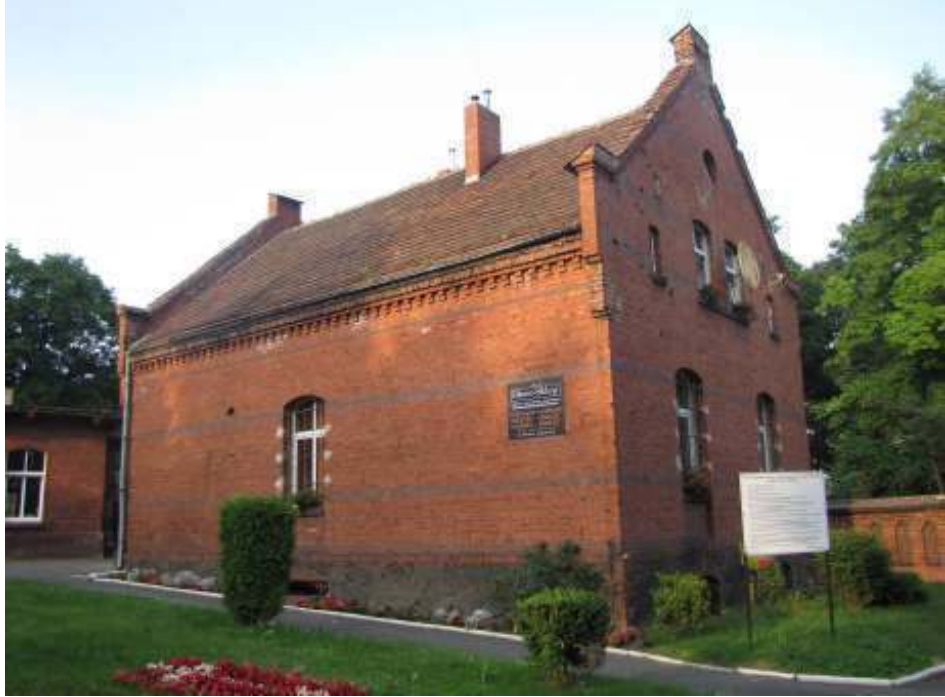
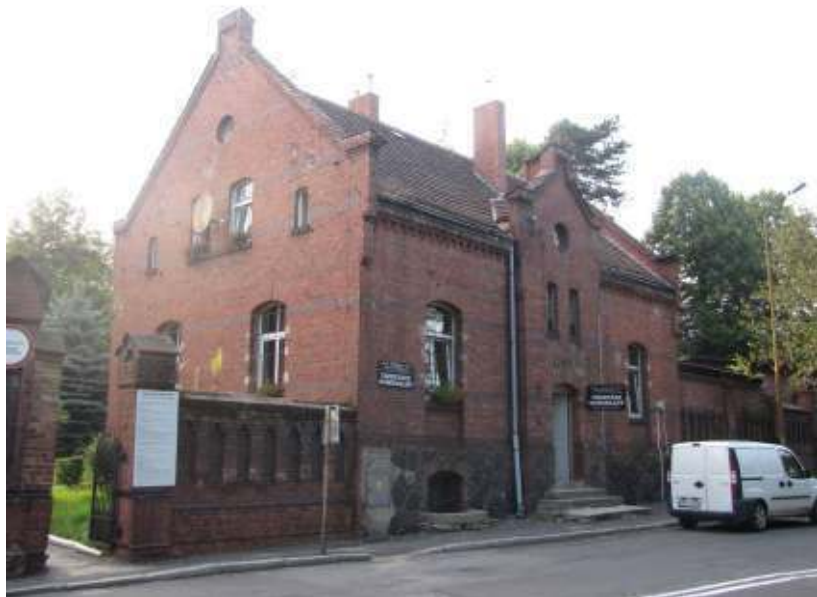
<p style="text-align: center;">Fot. Elewacja</p> </div>		Informacje o ochronie Brak mpzp
Opis architektury i techniki wykonania: Budynek założony na planie prostokąta, murowany z cegły i kamienia, nietynkowany, na podmurówce, podpiwniczony, kondygnacyjny, od strony ulicy na osi budynku niewielki ryzalit zwieńczony szczytem o łuku wklęsło-wypukłym. Dach dwuspadowy kryty dachówką karpiówką. Obok budynek gospodarczy w podobnym stylu.		Rodzaj zagrożeń - zły stan pokrycia dachowego - zwiększenie ruchu kołowego

Stan zachowania: średni	Autor: Aleksandra Fink	Uwagi i wymogi: Zachować bryłę budynku, istniejący detal architektoniczny, typ dachu.
Data: listopad 2013

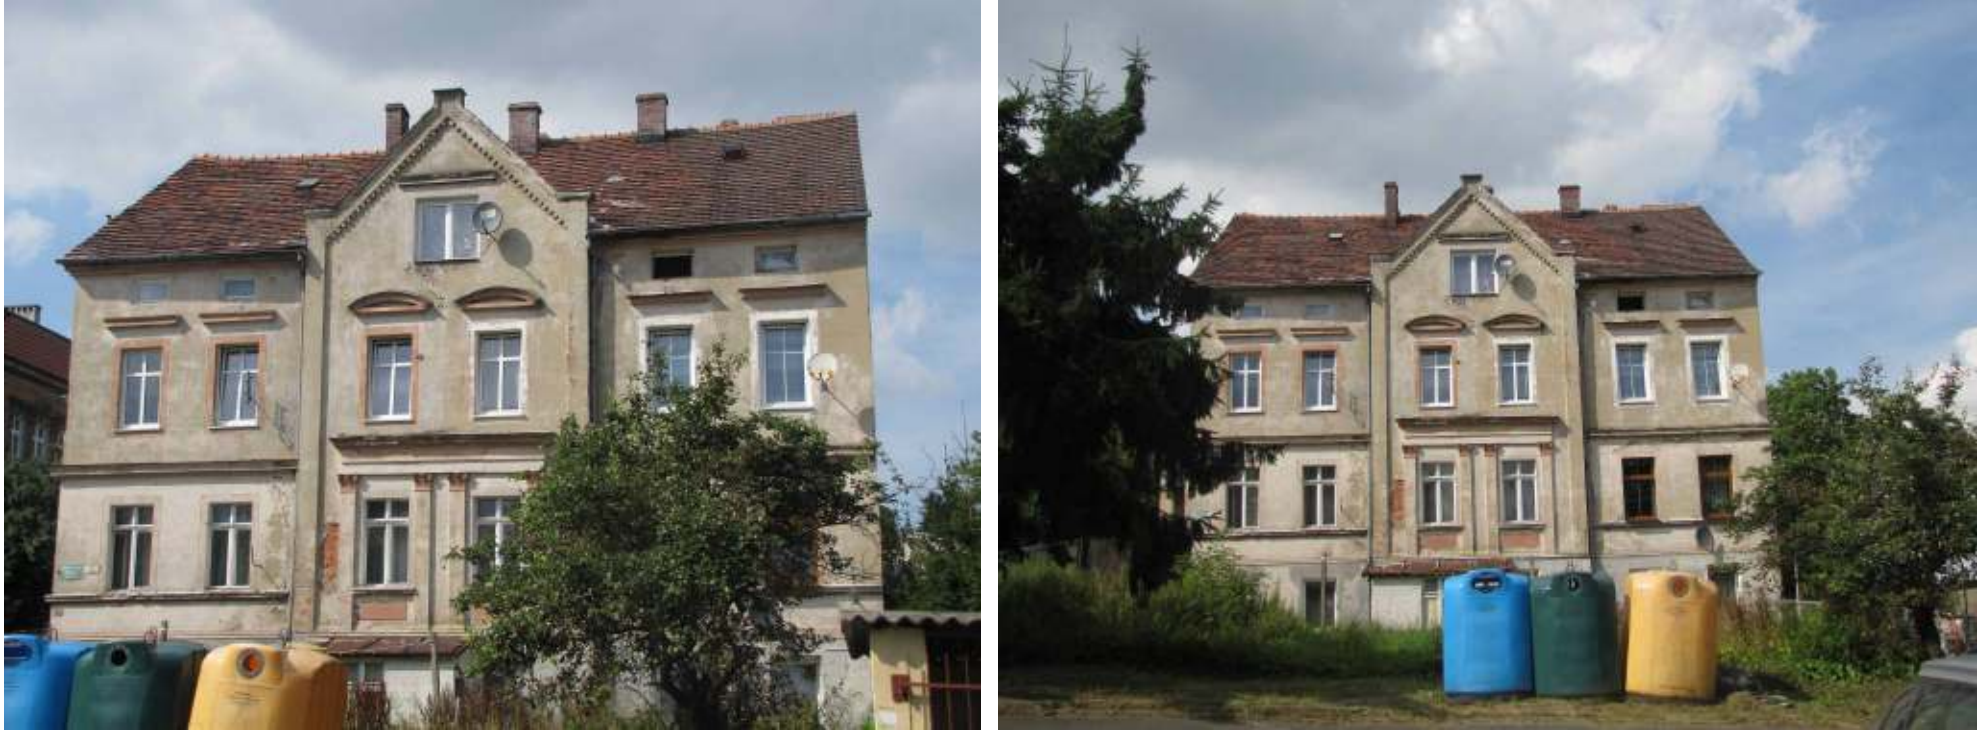
Opis architektury i techniki wykonania:		Własność: Gmina Miejska Lubań + użytkownik wieczysty	
<p>Budynek założony na planie prostokąta, usytuowany kalenicą do ulicy, murowany z cegły na wysokiej podmurówce, podpiwniczony, dwukondygnacyjny, w elewacji frontowej na osi budynku obecny ryzalit zwieńczony szczytem, dach dwuspadowy kryty dachówką karpiówką w podwójną łuskę.</p>		Sposób użytkowania: budynek mieszkalny	
		Informacje o ochronie:	
		Budynek objęty mpzp	
		Rodzaj zagrożeń:	
		<ul style="list-style-type: none"> - postępująca dewastacja elewacji - ubytki tynku - zły stan pokrycia dachowego

Uwagi i wymogi:	
		Zachować bryłę budynku, podziały elewacji, wystrój elewacji, typ dachu.	
Stan zachowania: zły		Data: listopad 2013	
Autor: Aleksandra Fink

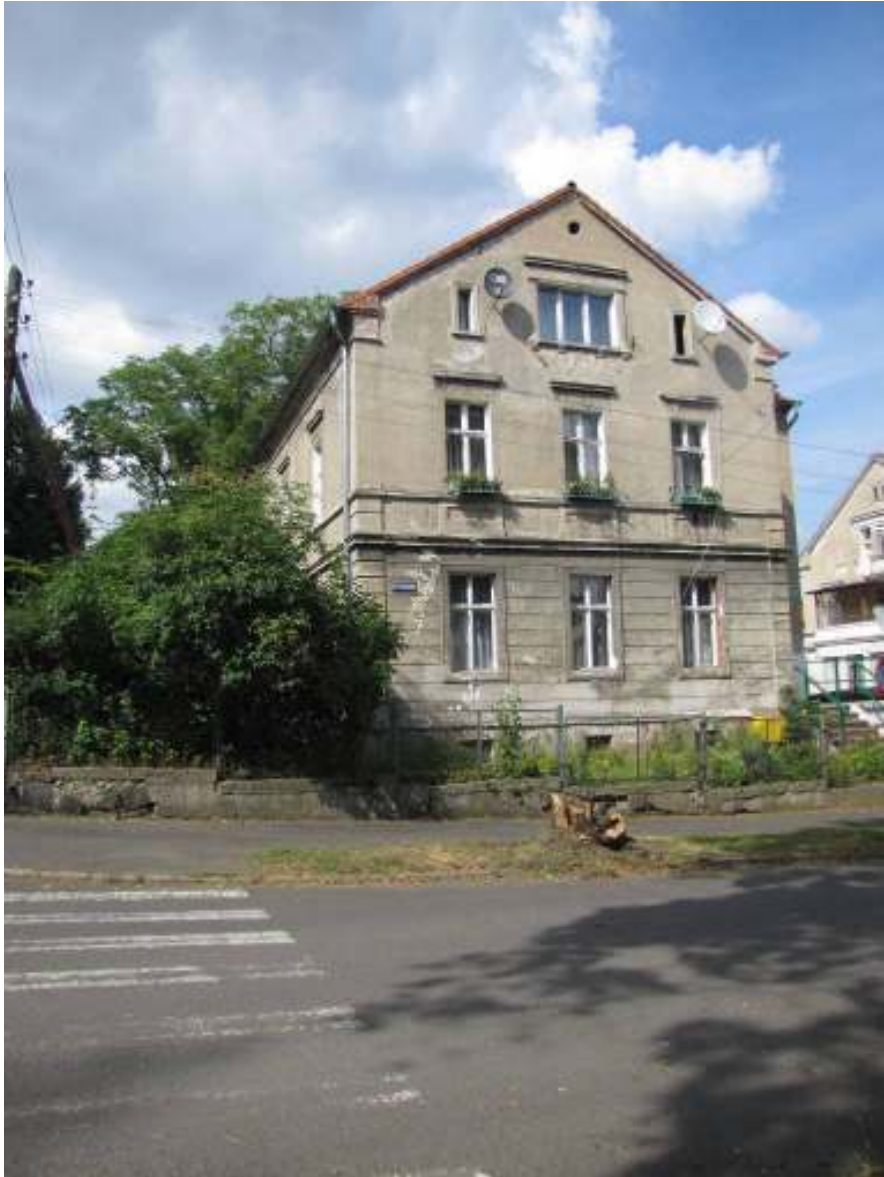
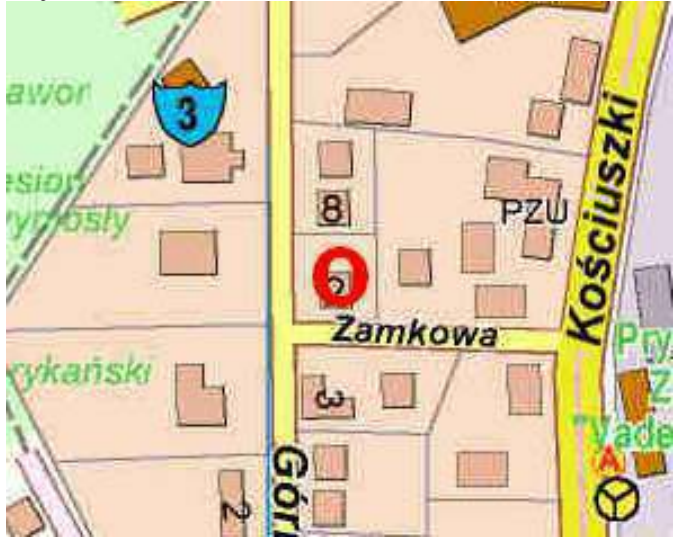
Fot. Elewacja		Własność: Gmina Miejska Lubań + prywatna	
Opis architektury i techniki wykonania: Budynek założony na planie prostokąta, usytuowany szczytem do ulicy Zamkowej, a kalenicą do ulicy Górnej, murowany z cegły na wysokiej podmurówce, podpiwniczony, dwukondygnacyjny, parter budynku boniowany, dach dwuspadowy kryty dachówką karpiówką w podwójną łuskę.		Sposób użytkowania: budynek mieszkalny	
Stan zachowania: zły		Informacje o ochronie: Budynek objęty mpzp	
Autor: Aleksandra Fink		Rodzaj zagrożeń: - postępująca dewastacja elewacji - zły stan pokrycia dachowego	
Data: listopad 2013		Uwagi i wymogi: Zachować bryłę budynku, podziały elewacji wystrój elewacji, typ dachu.

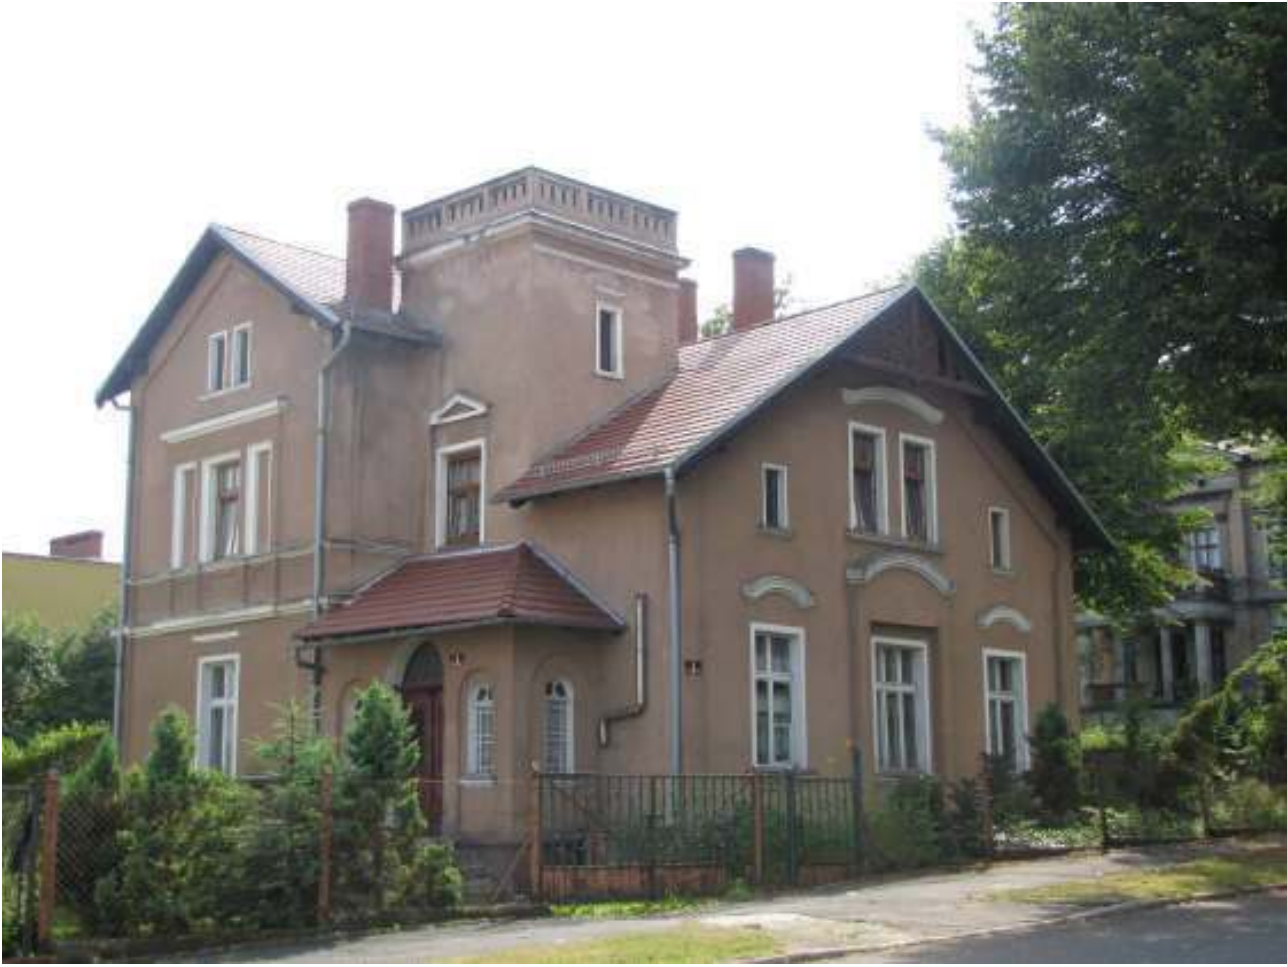
Fot. Elewacja		Własność: Gmina Miejska Lubań + użytkownik wieczysty	
Opis architektury i techniki wykonania:		Sposób użytkowania: budynek mieszkalny	
Budynek założony na planie prostokąta zbliżonego do kwadratu o bryle rozczłonkowanej, z przyległą wieżą na planie kwadratu do elewacji bocznej. Murowany z cegły na podmurówce, otynkowany tynkiem zacieranym, dach dwuspadowy kryty dachówką karpiówką, wieża nakryta dachem płaskim.		Informacje o ochronie: Budynek objęty mpzp	
Stan zachowania: średni		Rodzaj zagrożeń: - postępująca dewastacja elewacji	
Autor: Aleksandra Fink		Uwagi i wymogi: Zachować bryłę budynku, podziały elewacji wystrój elewacji, typ dachu. Konieczne odtworzenie stylowego drewnianego zadaszenia wieżyczki.

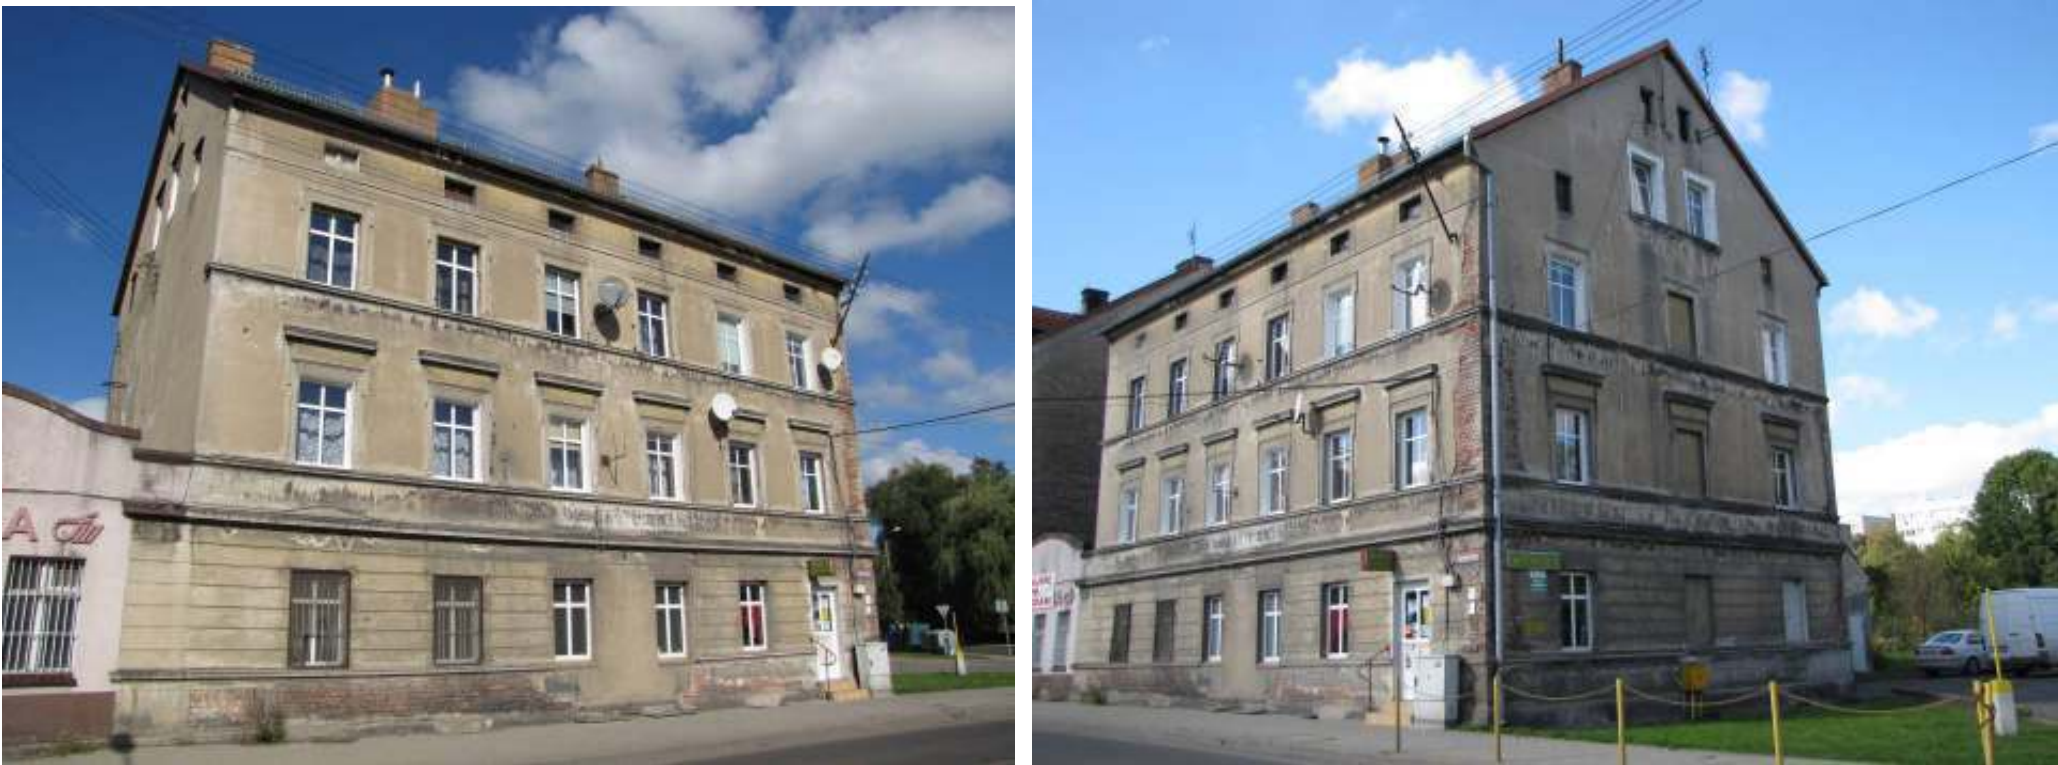
<p style="text-align: center;">Fot. Elewacja frontowa i boczna</p> <p>Opis architektury i techniki wykonania: Budowany założony na planie prostokąta, z przyległą do elewacji bocznej oficyną łączącą się z budynkiem 2"a", murowany z cegły na niskiej podmurówce, podpiwniczony, otynkowany tynkiem zacieranym. Trzykondygnacyjny, plus piętro strychowe, oficyna parterowa, dach dwuspadowy, kryty dachówką karpiówką podwójnie w łuskę.</p>		Własność: Gmina Miejska Lubań + użytkownik wieczysty	
		Sposób użytkowania: budynek mieszkalno - usługowy	
		Informacje o ochronie: Budynek objęty mpzp	
		Rodzaj zagrożeń: - postępująca dewastacja elewacji - ubytki tynku - zły stan pokrycia dachowego - zwiększenie ruchu kołowego

Uwagi i wymogi: Zachować bryłę budynku i bryłę oficyny, podziały elewacji frontowej i bocznej, podziały osi okiennych, typ dachu.	
Stan zachowania: zły	Autor: Aleksandra Fink	Data: listopad 2013
