KARTA ADRESOWA OBIEKTU ZABYTKOWEGO

Nazwa: Kamienica		Nr inwentarzowy w GEZ:	434
Funkcja obecna: mieszkalna		Czas powstania: pocz. XX w.	
Fotografia:

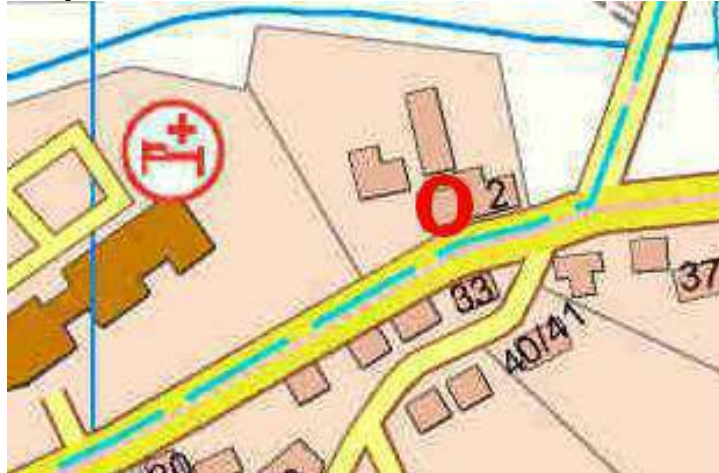
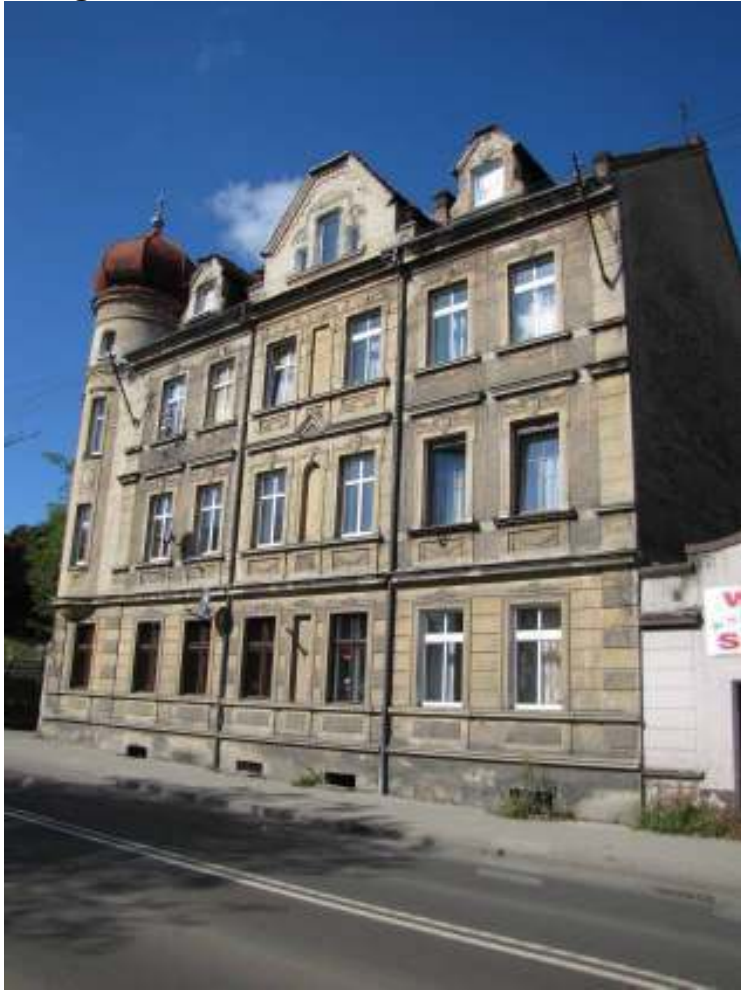
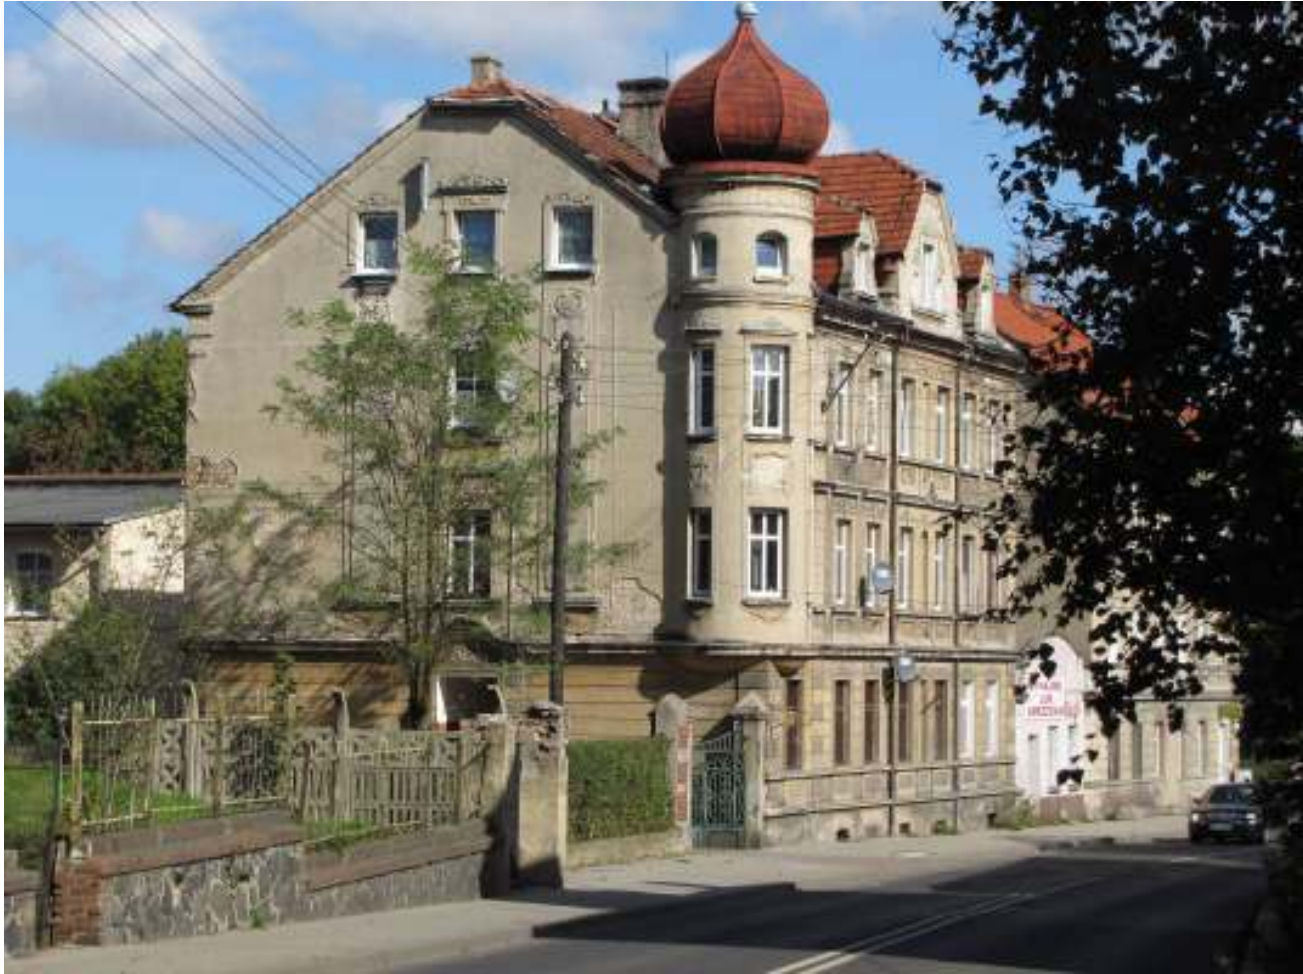
Fot. Elewacja frontowa i boczna

</div>		<p>Własność: Gmina Miejska Lubań + użytkownik wieczysty</p> <p>Sposób użytkowania: budynek mieszkalny</p> <p>Informacje o ochronie: Budynek objęty mpzp</p>
<p>Opis architektury i techniki wykonania: Budynek na planie prostokąta, którego dłuższe boki biegną wzdłuż ulicy, z tyłu na działce wolno stojąca oficyna z pocz. XX w. na planie prostokąta, od strony elewacji bocznej przyległa brama z kraty ozdobnej. Budynek murowany z cegły, na podmurówce, podpiwniczony, otynkowany tynkiem zacieranym i nakrapianym, nad parterem z narożną wieżą.</p>		<p>Rodzaj zagrożeń:</p> <ul style="list-style-type: none"> - postępująca dewastacja elewacji - zwiększenie ruchu kołowego <p>Uwagi i wymogi: Zachować bryłę budynku, podziały elewacji i jej dekoracje, typ dachu i hełm wieży, stolarkę okienną i drzwiową, mansardy. Należy zachować również oficynę od podwórza, oraz murowaną bramę wraz z kratą.</p>

Stan zachowania: średni	Autor: Aleksandra Fink	Data: listopad 2013

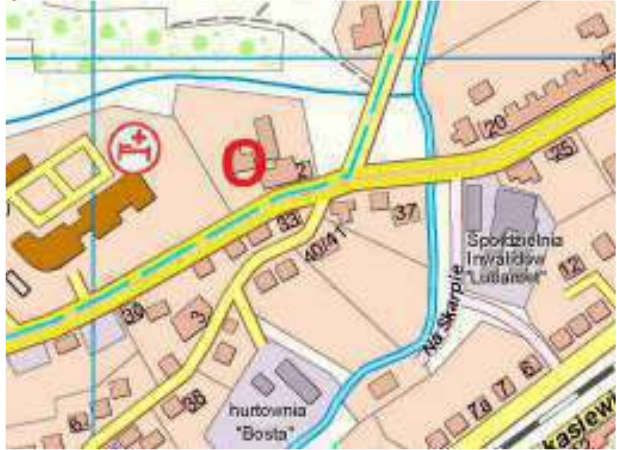
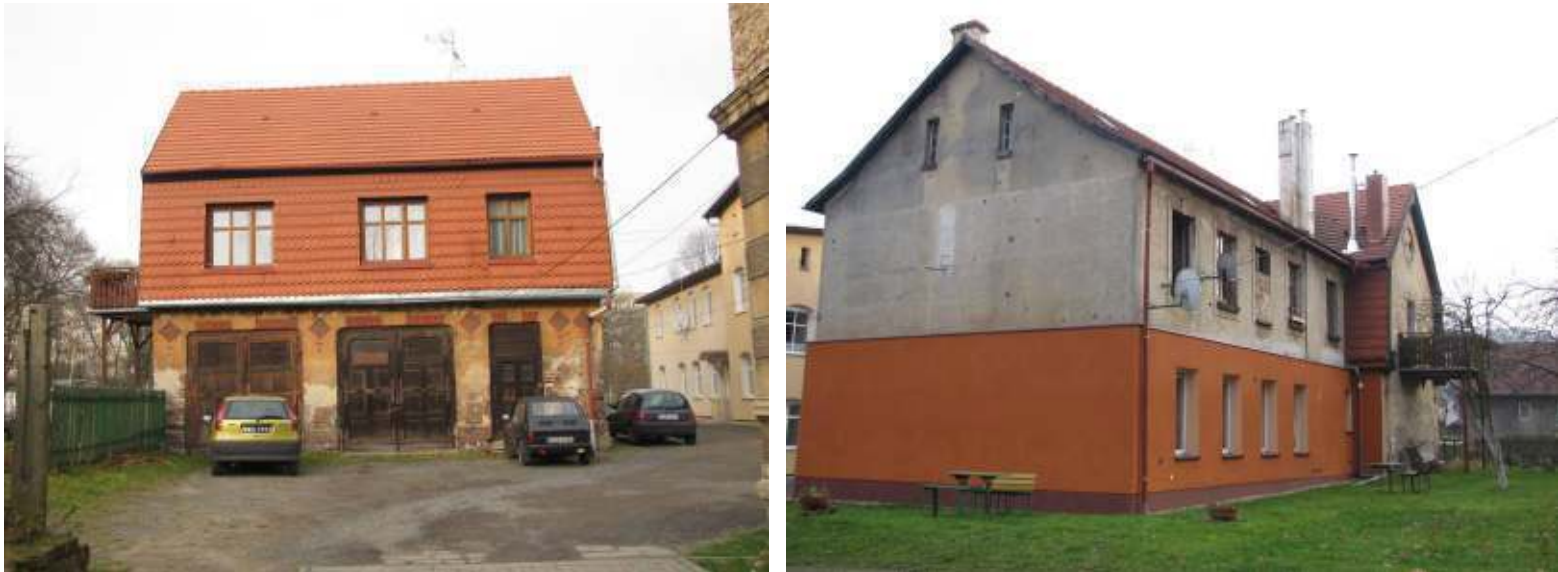
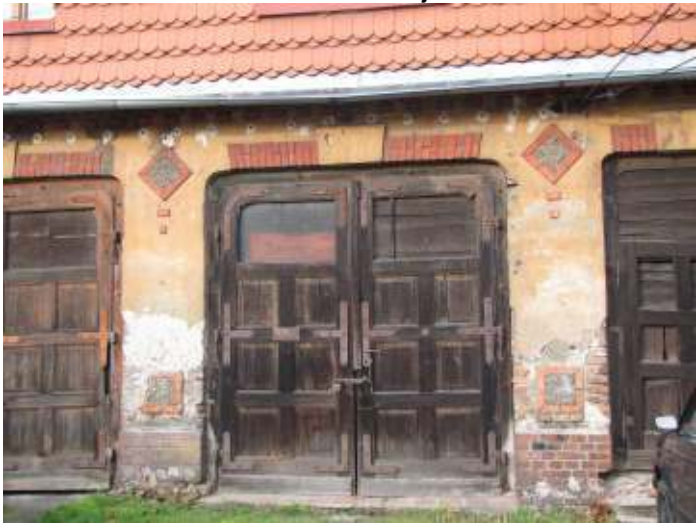
<p>Fot. Brama</p>		<p>Informacje o ochronie: Budynek objęty mpzp</p>	
Opis architektury i techniki wykonania:		Rodzaj zagrożeń:	
Budynek w głębi podwórza budynku przy ul. Zawidowskiej 2a, założony na planie litery „T”. Krótsze skrzydło usytuowane kalenicowo do ulicy z obecnymi bramami garażowymi oraz dachem mansardowym krytym dachówką karpiówką w podwójną łuskę. Budynek murowany z cegły na niskiej podmurówce, otynkowany tynkiem zacieranym, dwukondygnacyjny. Dach nad pozostałą częścią budynku dwuspadowy również kryty dachówką karpiówką podwójnie w łuskę.		- postępująca dewastacja elewacji

Stan zachowania: średni		Uwagi i wymogi:	
Autor: Aleksandra Fink		Zachować bryłę budynku, podziały elewacji i jej dekoracje, typ dachu, stolarkę okienną i drzwiową.	
Data: listopad 2013

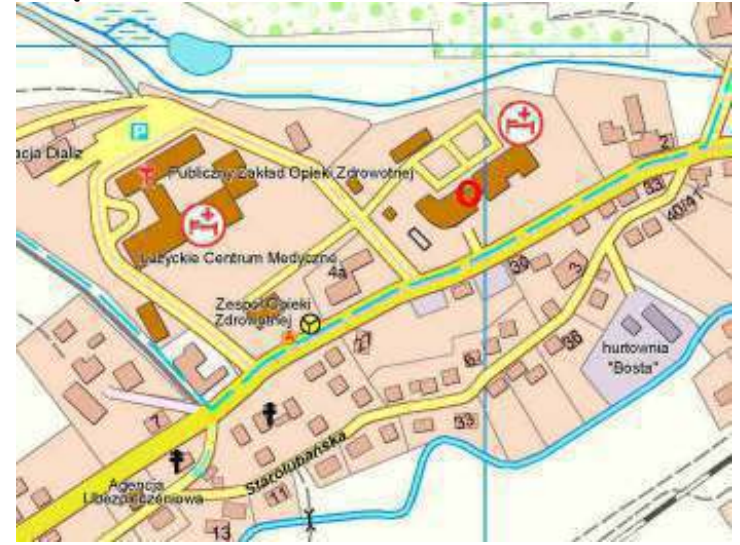
Własność: prywatna	
Fot. Elewacja		Sposób użytkowania: budynek mieszkalno - usługowy	
Opis architektury i techniki wykonania:		Informacje o ochronie:	
<p>Budynek założony na planie litery „J”, z wygiętym jednym skrzydłem w łuk, Budynek murowany z cegły, nieotynkowany. Starsza część obiektu podpiwniczony, dwukondygnacyjny, w elewacji frontowej i tylnej obecne trzy ryzality zwieńczone szczytem, środkowy ryzalit trzykondygnacyjny. Okna zamknięte łukiem. Dach dwuspadowy kalenicowy kryty dachówka karpiówką, ryzality kryte osobnym dachem dwuspadowym szczytowym. Skrzydło budynku dobudowanego w latach 20-tych XX w. wygięte w łuk, trzykondygnacyjny, z bramą przejazdową na zaplecze budynku, dach dwuspadowy kryty dachówką karpiówką, w połaci dachowej obecne lukarny. Budynek otoczony parkiem.</p>		<p>Budynek objęty mpzp</p>

Stan zachowania: dobry części z lat 20-tych XX wieku, bardzo zły – części XIX-wiecznej		Rodzaj zagrożeń:	
Autor: Aleksandra Fink		- postępująca dewastacja elewacji, wnętrz	
Data: listopad 2013		Uwagi i wymogi:	
		<p>Zachować bryłę budynku, podziały elewacji i jej dekoracje, typ dachu, a także zachować otaczający park i mur kamienny odgradzający posesję od ulicy.</p>

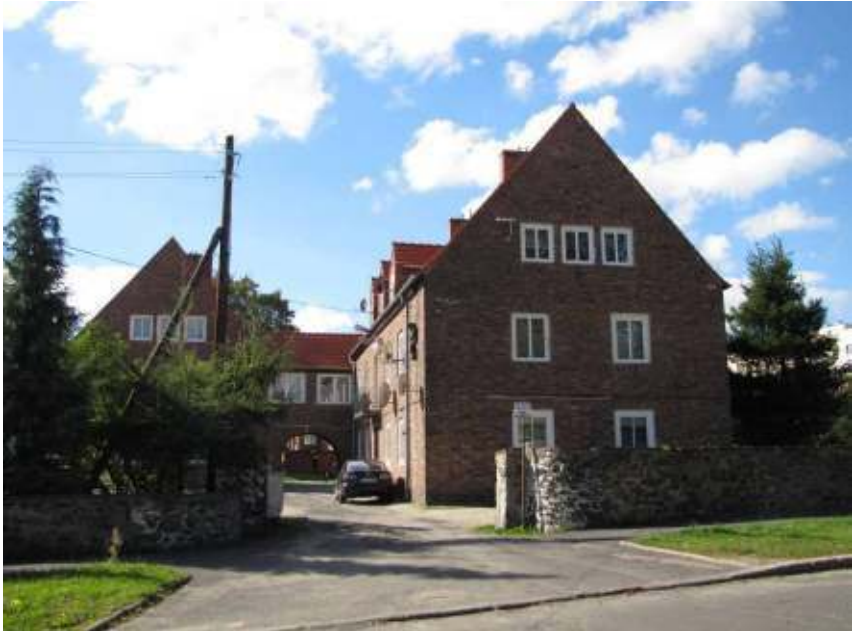
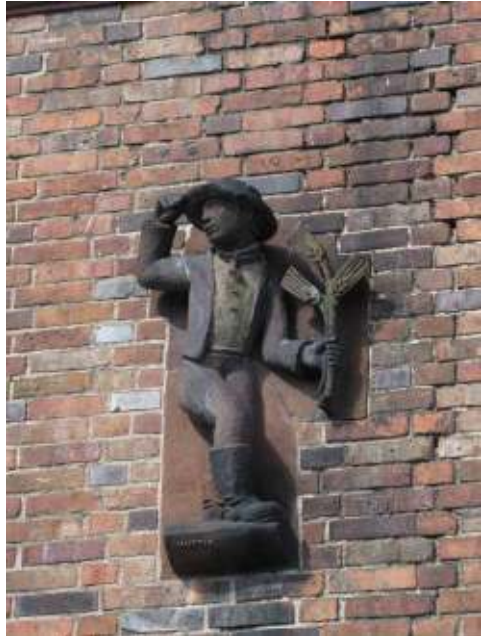
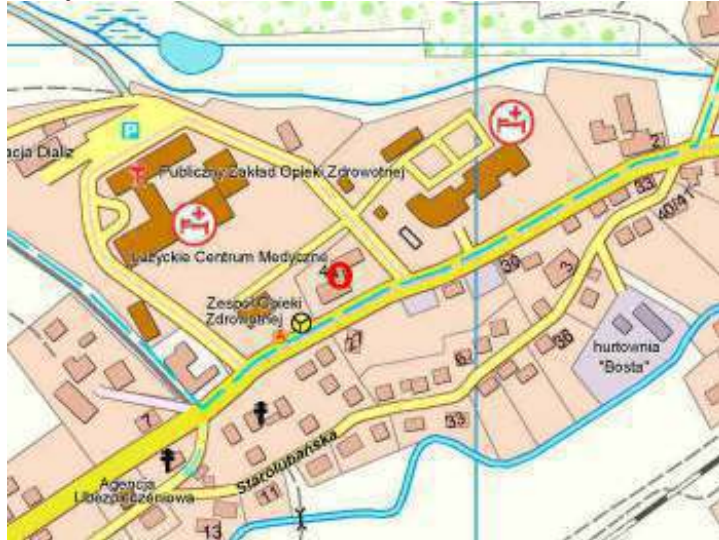
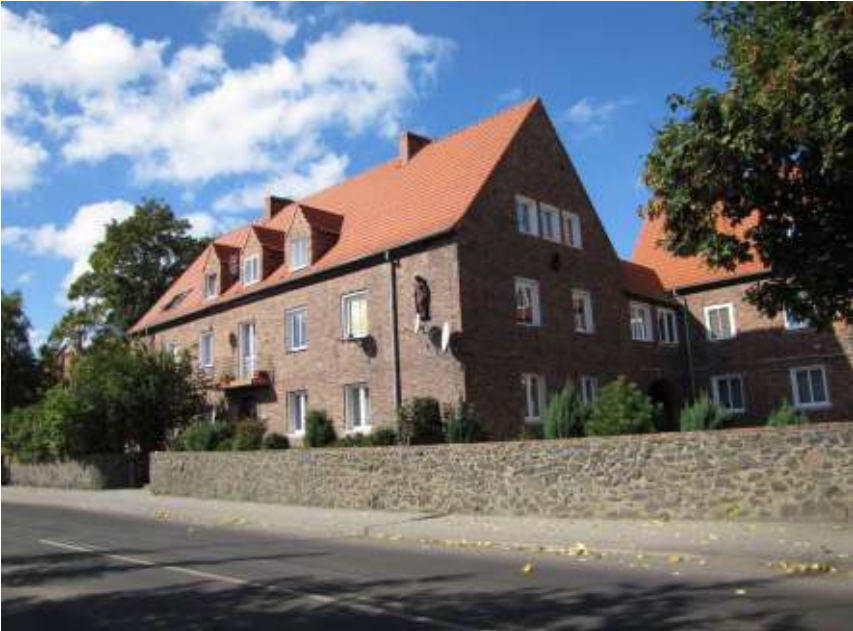
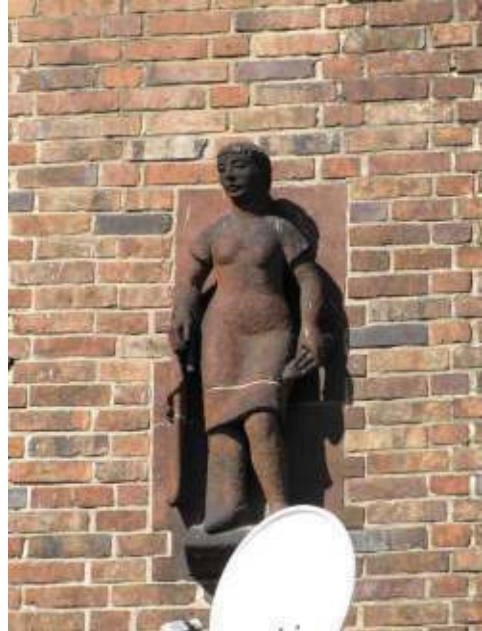
<p style="text-align: center;">Fot. Płaskorzeźby</p>	Własność: prywatna Sposób użytkowania: budynek mieszkalny Informacje o ochronie: Budynek objęty mpzp	
Opis architektury i techniki wykonania: Budynek złożony z dwóch budynków założonych na planie prostokąta połączonych łącznikiem, usytuowany kalenicą do ulicy. Budynek murowany z cegły, nieotynkowany, dwukondygnacyjny, dach dwuspadowy kryty dachówką karpiówką w podwójną łuskę, w połaciach dachowych budynków obecne lukarny.		Rodzaj zagrożeń: - aktualnie brak Uwagi i wymogi: Zachować bryłę budynku, podziały elewacji i jej dekoracje, typ dachu, a także kamienny murek odgradzający posesję od ulicy. Koniecznie zachować rzeźby w elewacji.

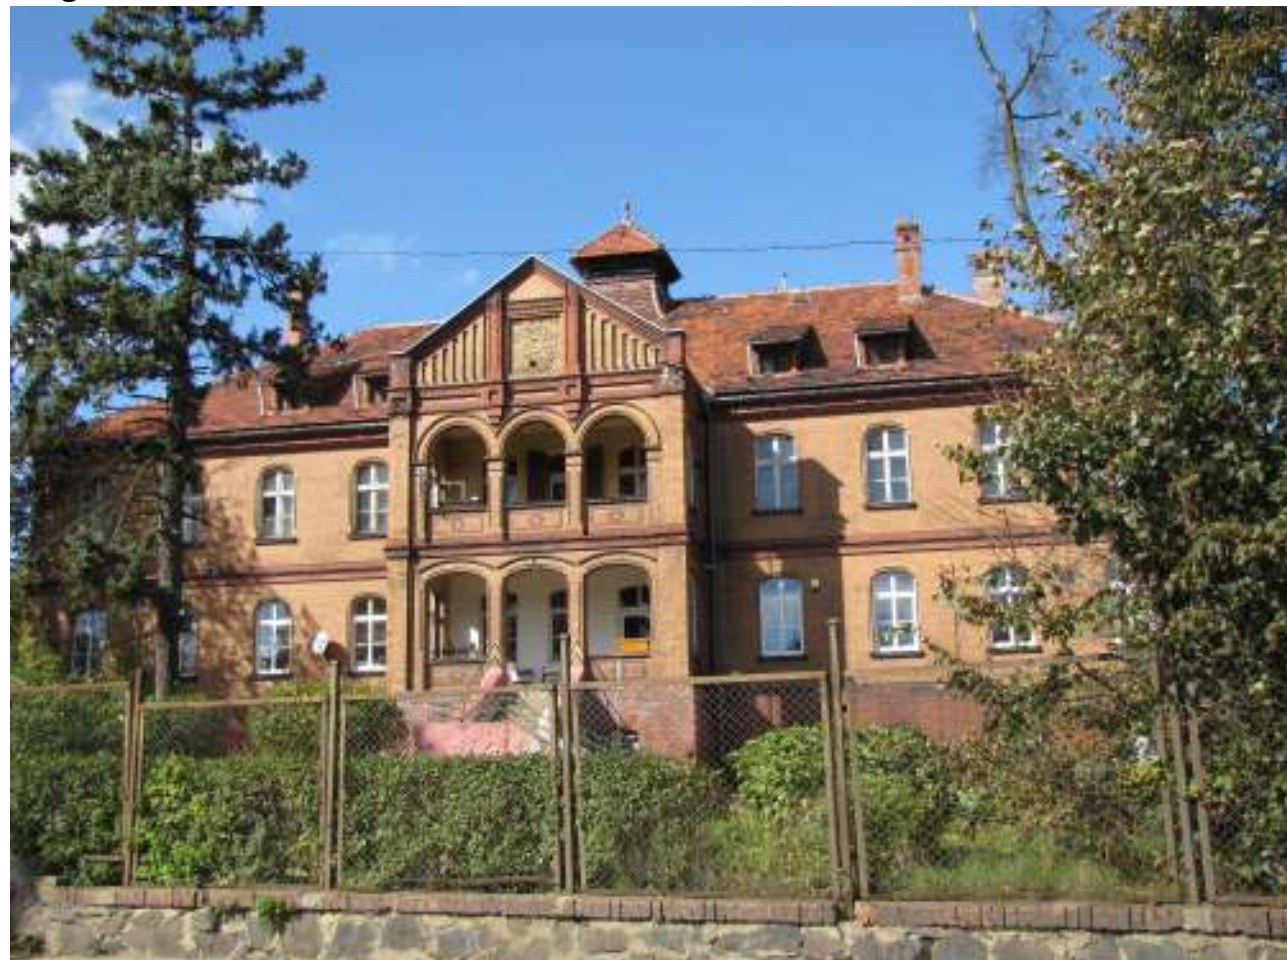
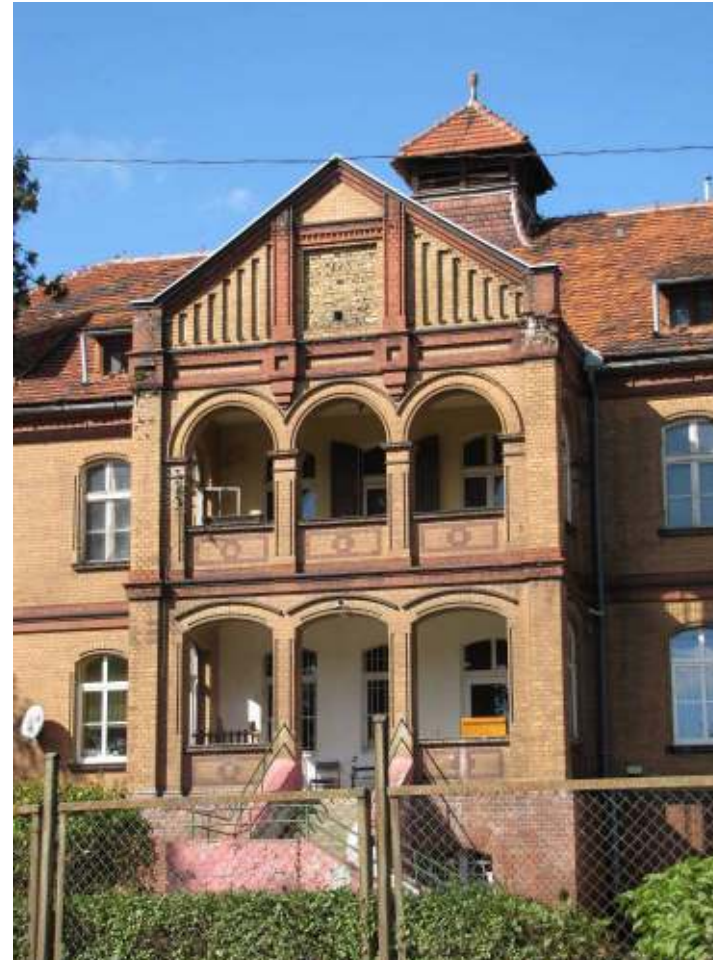
Fot. Elewacja

- postępująca dewastacja elewacji
- zły stan pokrycia dachowego

Budynek założony na planie prostokąta, usytuowany kalenicą do ulicy. Budynek murowany z cegły, na podmurówce, podpiwniczony, dwukondygnacyjny, nieotynkowany, elewacja z cegły klinkierowej w dwóch kolorach, na osi budynku obecny ryzalit z loggią na I i II piętrze, zwieńczony trójkątnym szczytem, dach dwuspadowy kryty dachówką karpiówką w podwójną łuskę, w połaci dachowej obecne cztery lukarny.

Stan zachowania: średni

Zachować bryłę budynku, podziały elewacji i jej dekoracje, typ dachu, a także kamienny murek odgradzający posesję od ulicy.

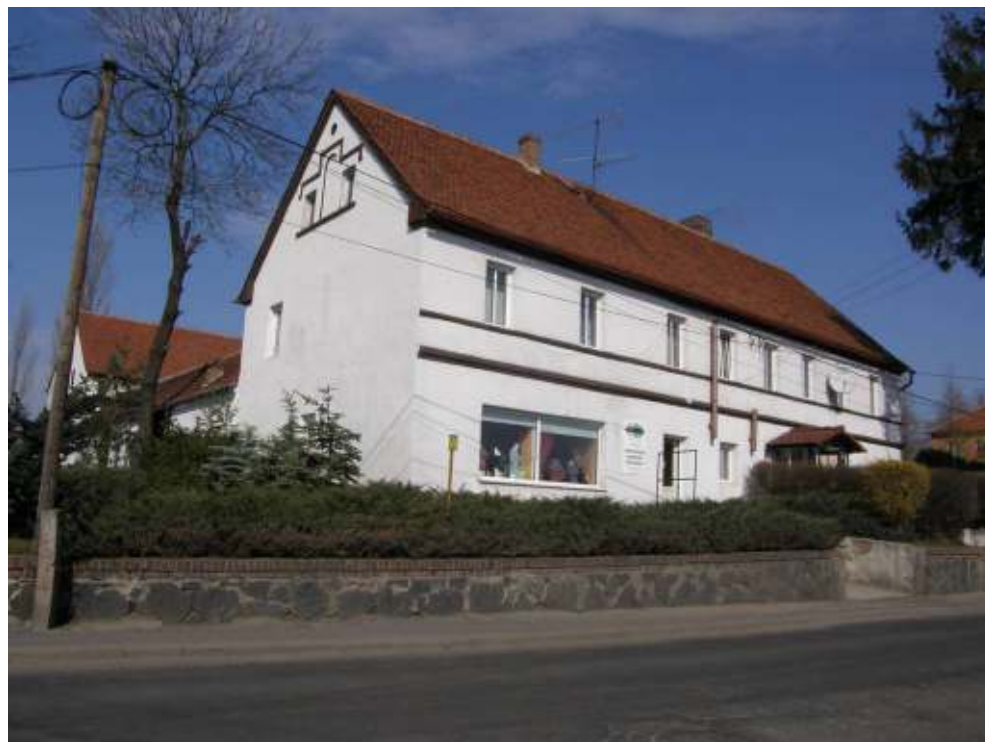
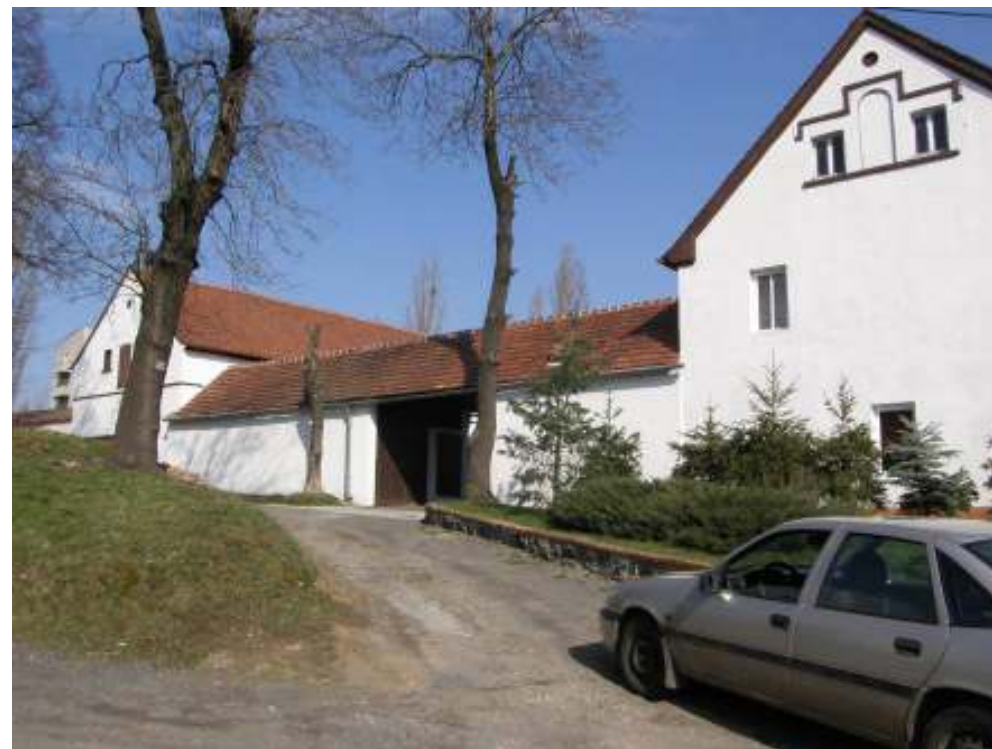
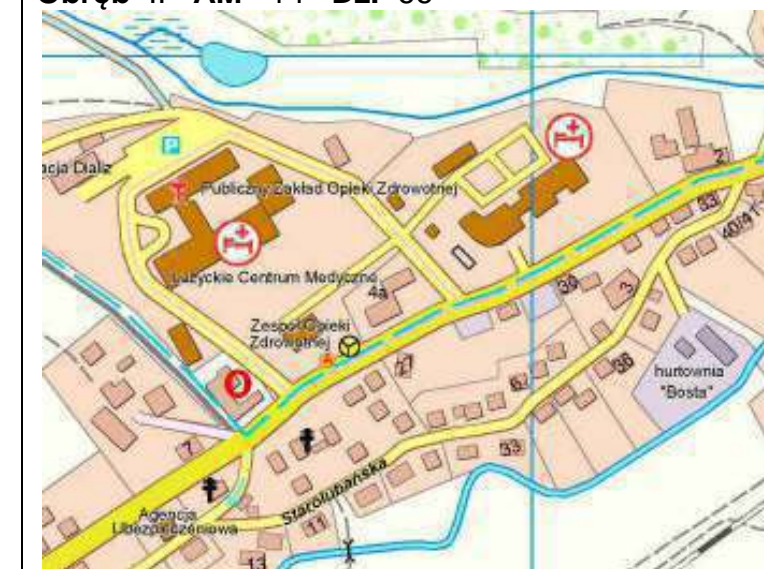
Fot. Elewacja

- niewłaściwe remonty np. poprzez zastosowania dociepleń na elewacji

Budynek złożony z dwóch budynków założonych na planie prostokąta połączonych łącznikiem, usytuowany kalenicą do ulicy. Dawniej gospodarstwo rolne. Budynki murowane z cegły, otynkowane tynkiem zacieranym, dwukondygnacyjne, dach dwuspadowy kryty dachówką karpówką w podwójną łuskę.

Zachować bryłę budynku, podziały elewacji zdobnicze gzymsy, typ dachu, a także kamienny murek odgradzający posesję od ulicy.

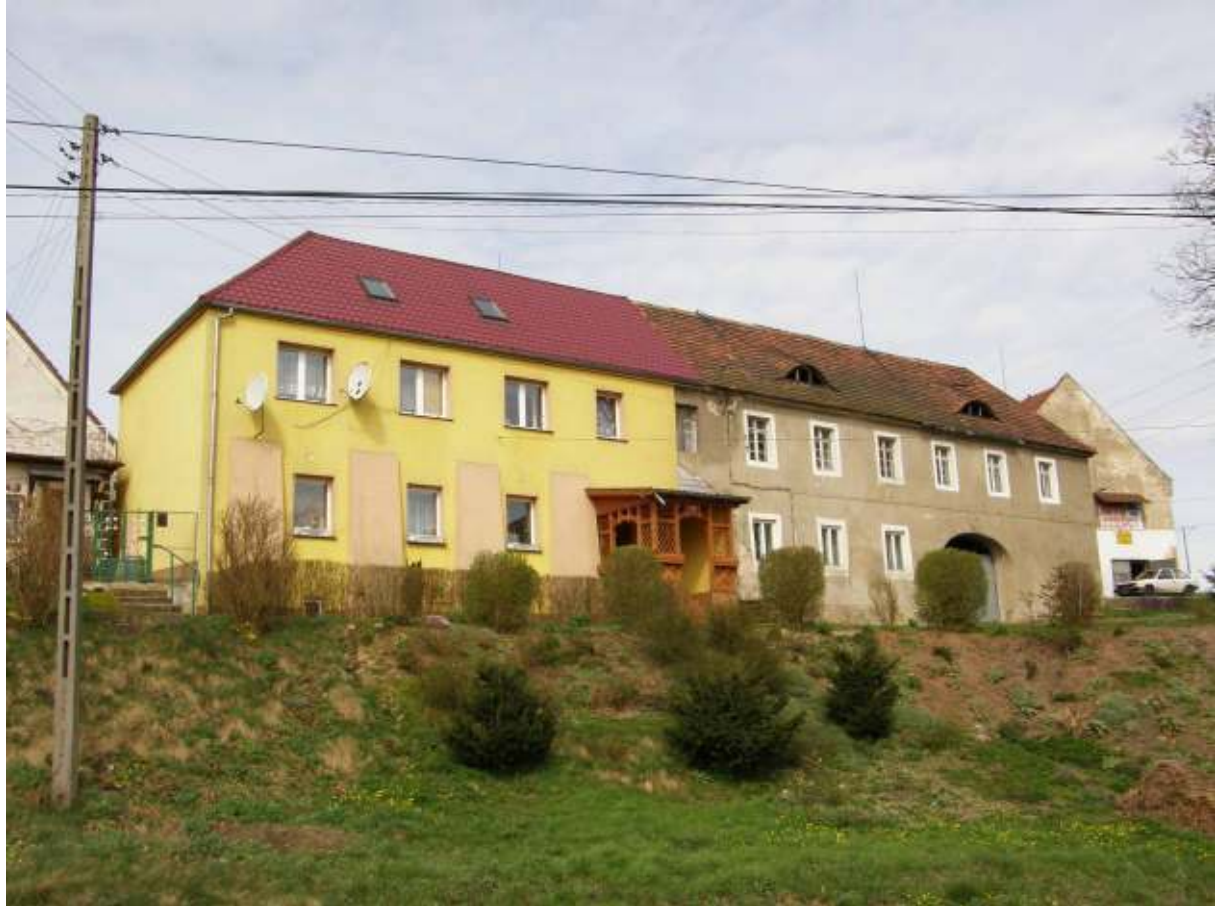
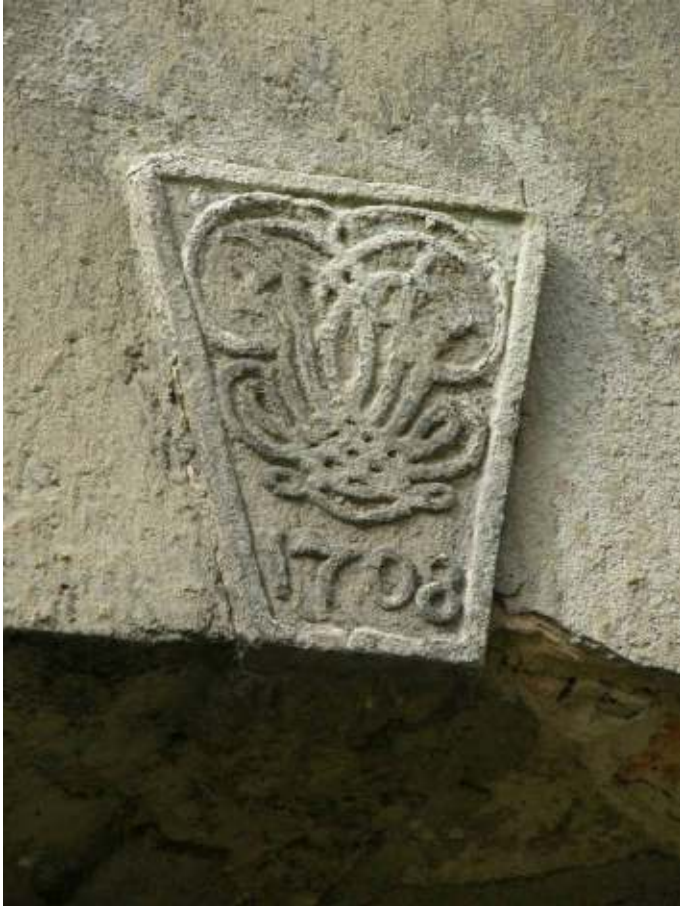
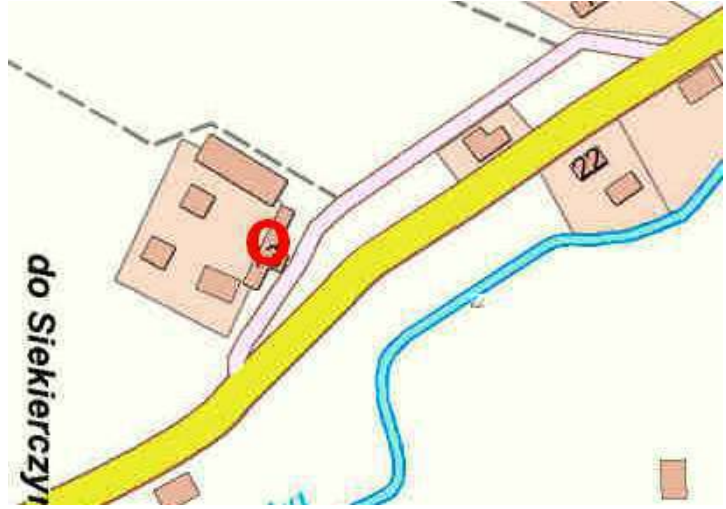
Fot. Elewacja frontowa

Własność: prywatna	
		Sposób użytkowania: budynek mieszkalny	
		Informacje o ochronie: Budynek objęty mpzp	
		Rodzaj zagrożeń: - częściowo postępująca dewastacja elewacji - zły stan pokrycia dachowego nad częścią budynku	
		Uwagi i wymogi: Zachować bryłę budynku, podziały elewacji, typ dachu.	
Stan zachowania:	Autor: Aleksandra Fink	Data: listopad 2013

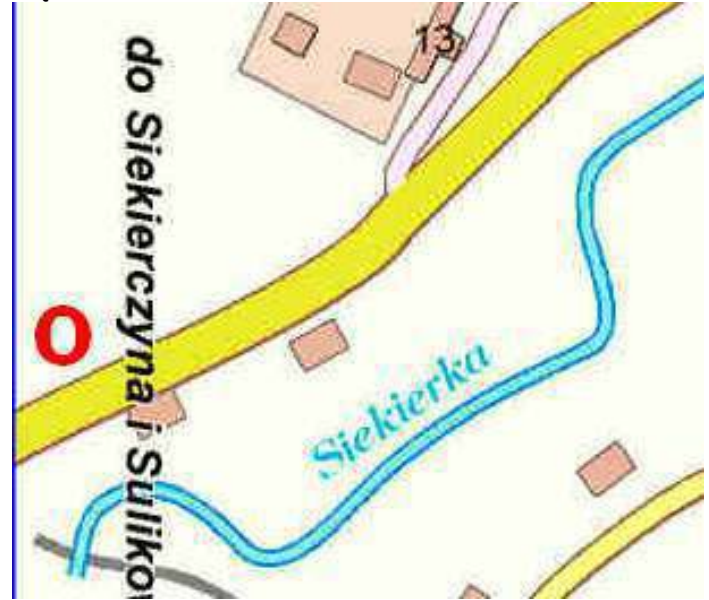
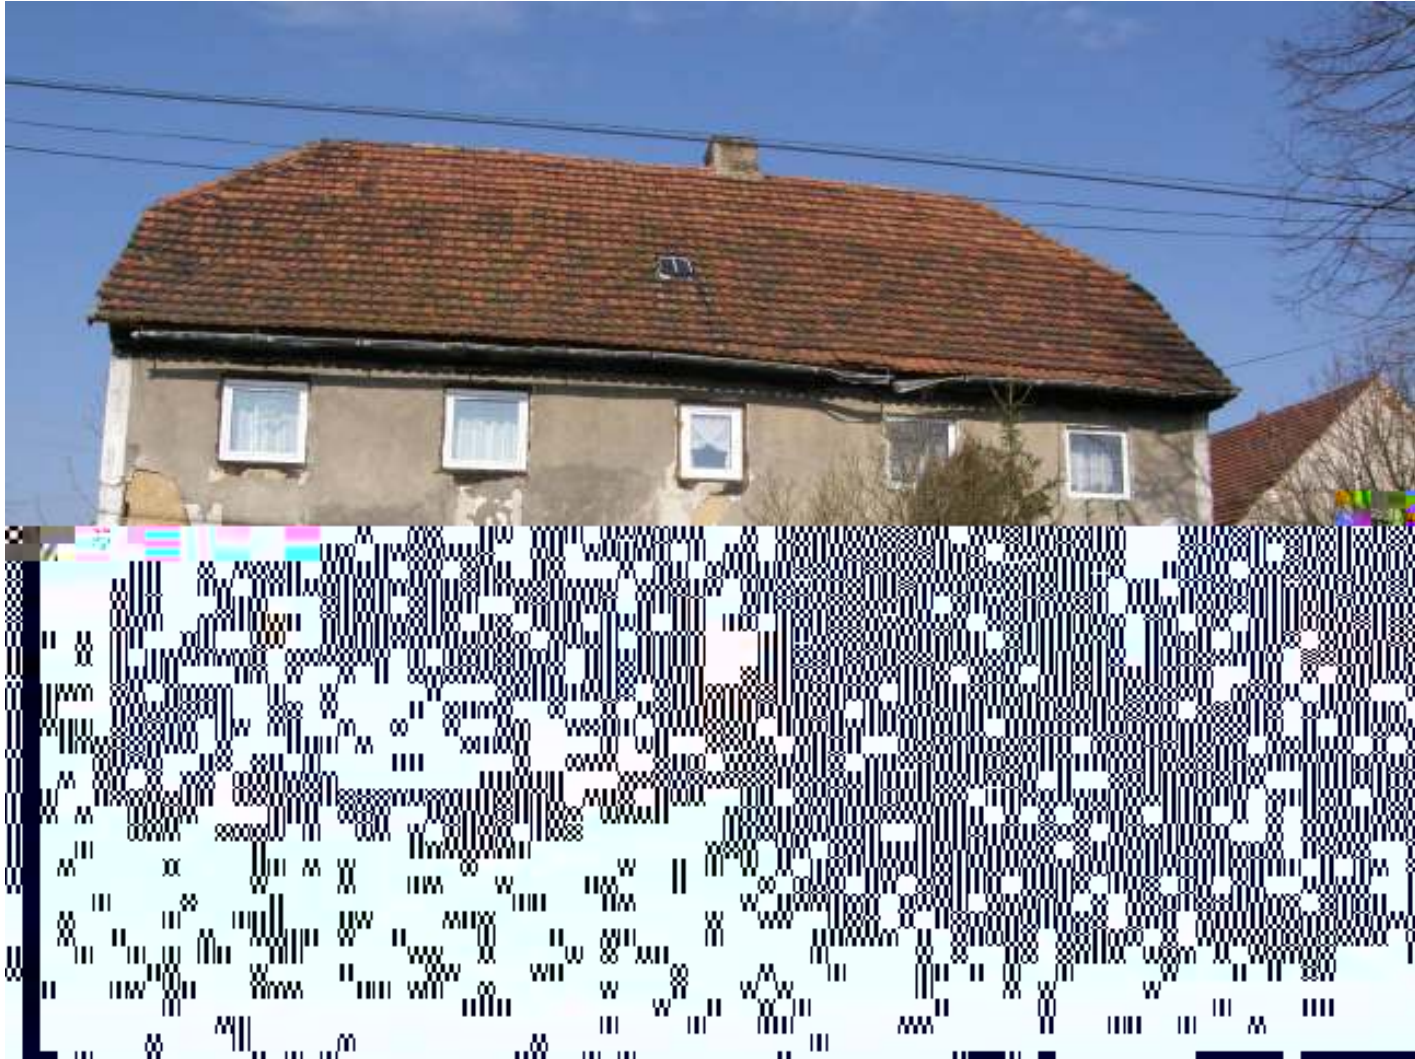
<p>Własność: prywatna Sposób użytkowania: budynek mieszkalny</p>	
<p style="text-align: center;">Fot. Elewacja frontowa</p>		<p>Informacje o ochronie: Budynek objęty mpzp</p>	
<p>Opis architektury i techniki wykonania: Budynek założony na planie prostokąta, usytuowany kalenicą do ulicy. Budynek murowany z kamienia i cegły, otynkowany tynkiem zacieranym, , jednokondygnacyjny, dach naczółkowy kryty dachówką karpiówką w podwójną łuskę. W podwórzu zabudowania gospodarcze wykonane tą samą techniką.</p>		<p>Rodzaj zagrożeń:</p> <ul style="list-style-type: none"> - postępująca dewastacja elewacji - ubytki tynku - zły stan pokrycia dachowego <p>Uwagi i wymogi: Zachować bryłę budynku, podziały elewacji, typ dachu</p>

Stan zachowania: zły	Autor: Aleksandra Fink	Data: listopad 2013

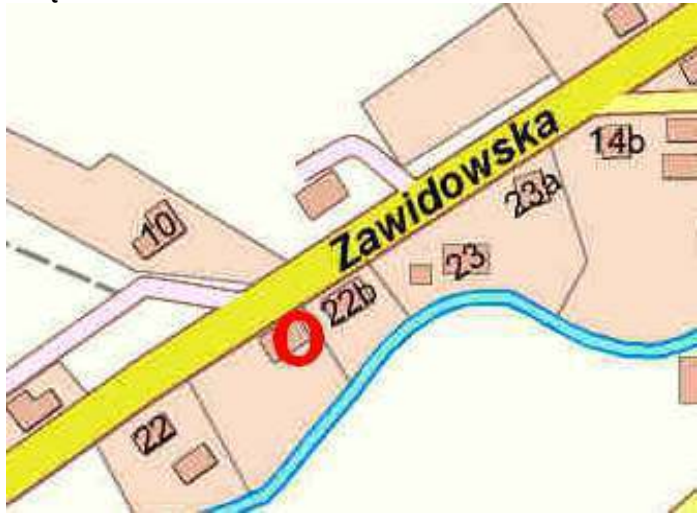
Nazwa: Dom mieszkalny		Nr inwentarzowy w GEZ: 459
Funkcja obecna: mieszkalna	Czas powstania: pocz. XX w.	Województwo: dolnośląskie Powiat: lubański Gmina: Lubań Adres: Zawidowska 22a Obręb II AM 21 Dz. 11
Fotografia:

<p style="text-align: center;">Fot. Szczyt ryzalitu</p>		Sposób użytkowania: budynek mieszkalny
Opis architektury i techniki wykonania: Budynek założony na planie prostokąta, usytuowany kalenicą do ulicy. Budynek murowany z cegły, otynkowany tynkiem zacieranym, na podmurówce, dwukondygnacyjny, w elewacji na osi budynku niewielki ryzalit zwieńczony trójkątnym szczytem, ryzalit boniowany, dach naczółkowy kryty dachówką karpiówką w podwójną łuskę, w połaci dachowej na skrajach obecne dwa szczyty kryte osobnymi dachami naczółkowymi.		Informacje o ochronie: Budynek objęty mpzp

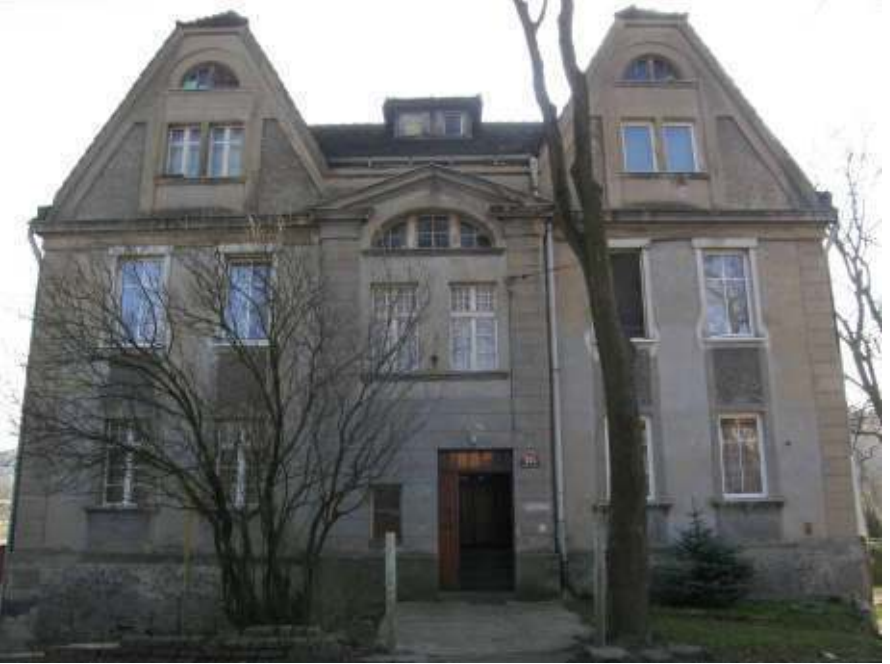
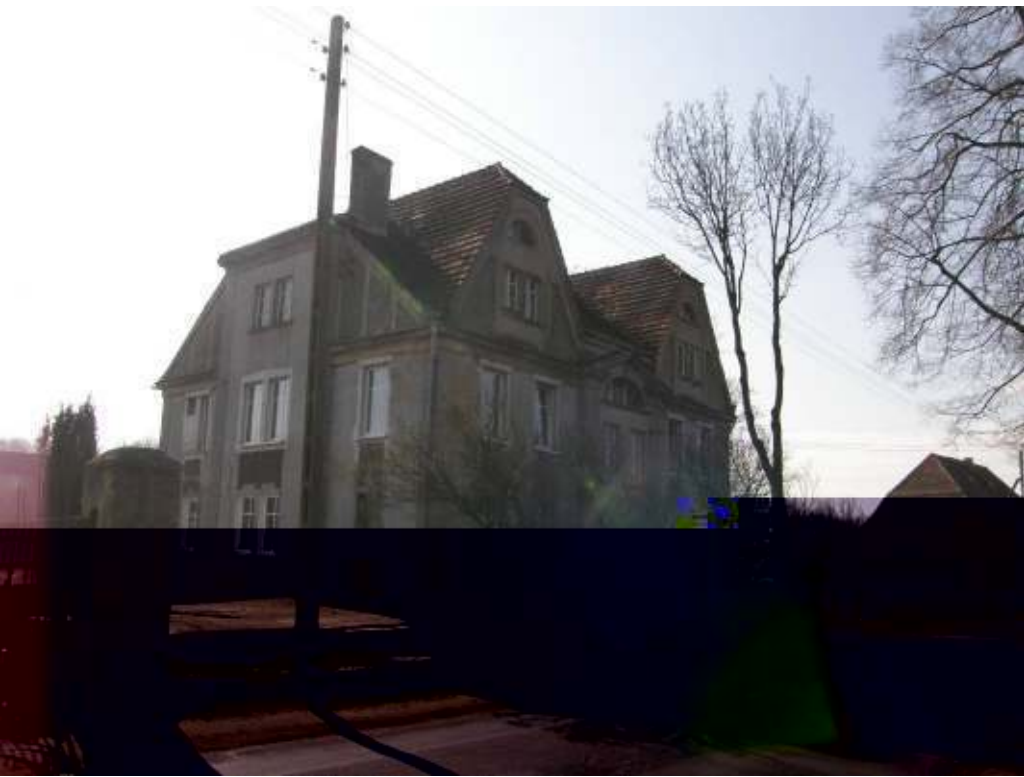
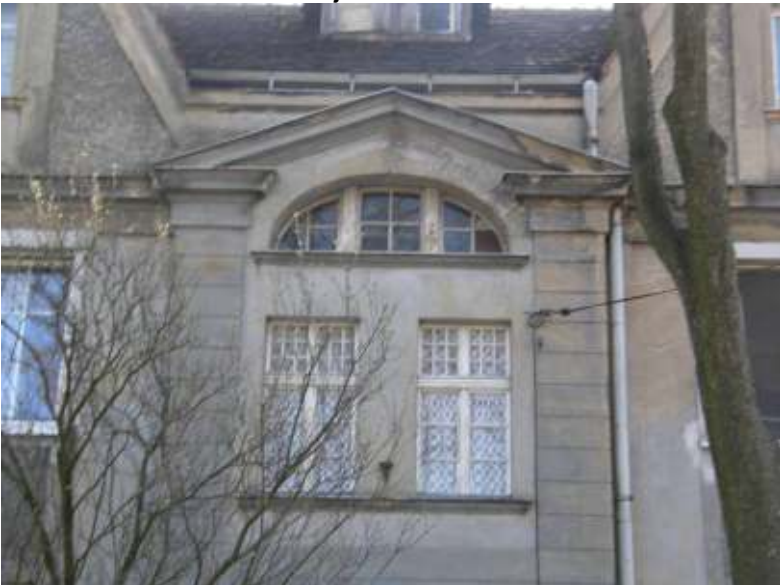
Stan zachowania: zły		Rodzaj zagrożeń: - postępująca dewastacja elewacji - zły stan pokrycia dachowego - zwiększenie ruchu kołowego
Autor: Aleksandra Fink		Uwagi i wymogi: Zachować bryłę budynku, podziały i wystrój elewacji, typ dachu.
Data: listopad 2013

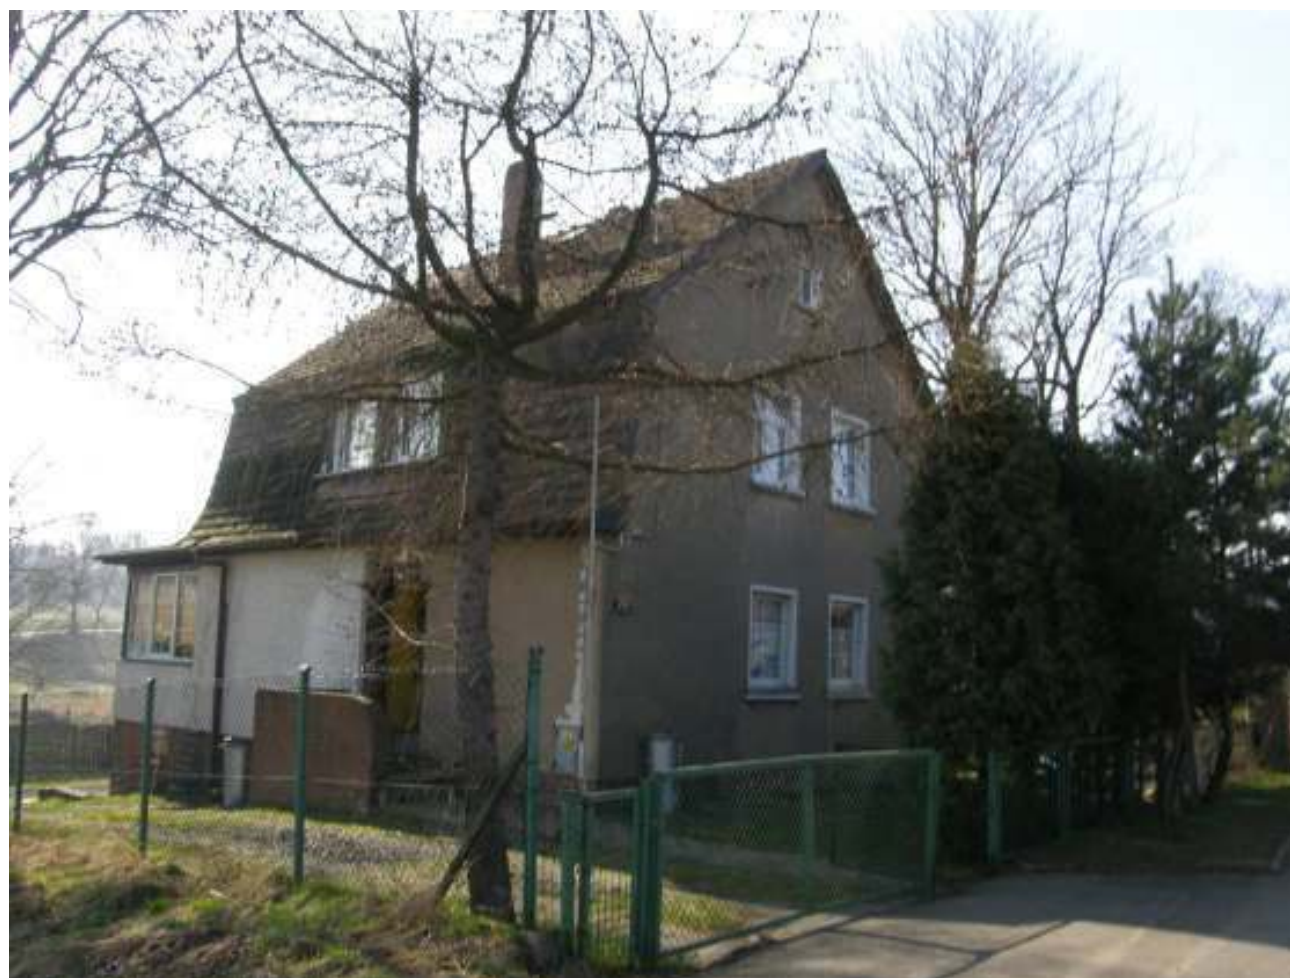
Fot. Elewacja

- zły stan pokrycia dachowego
- zwiększenie ruchu kołowego

Budynek założony na planie prostokąta, usytuowany szczytem do ulicy. Budynek murowany z cegły, otynkowany tynkiem zacieranym, dwukondygnacyjny, dach mansardowy kryty dachówką karpiówką w podwójną łuskę.

Stan zachowania: zły

Zachować bryłę budynku, podziały elewacji, typ dachu.

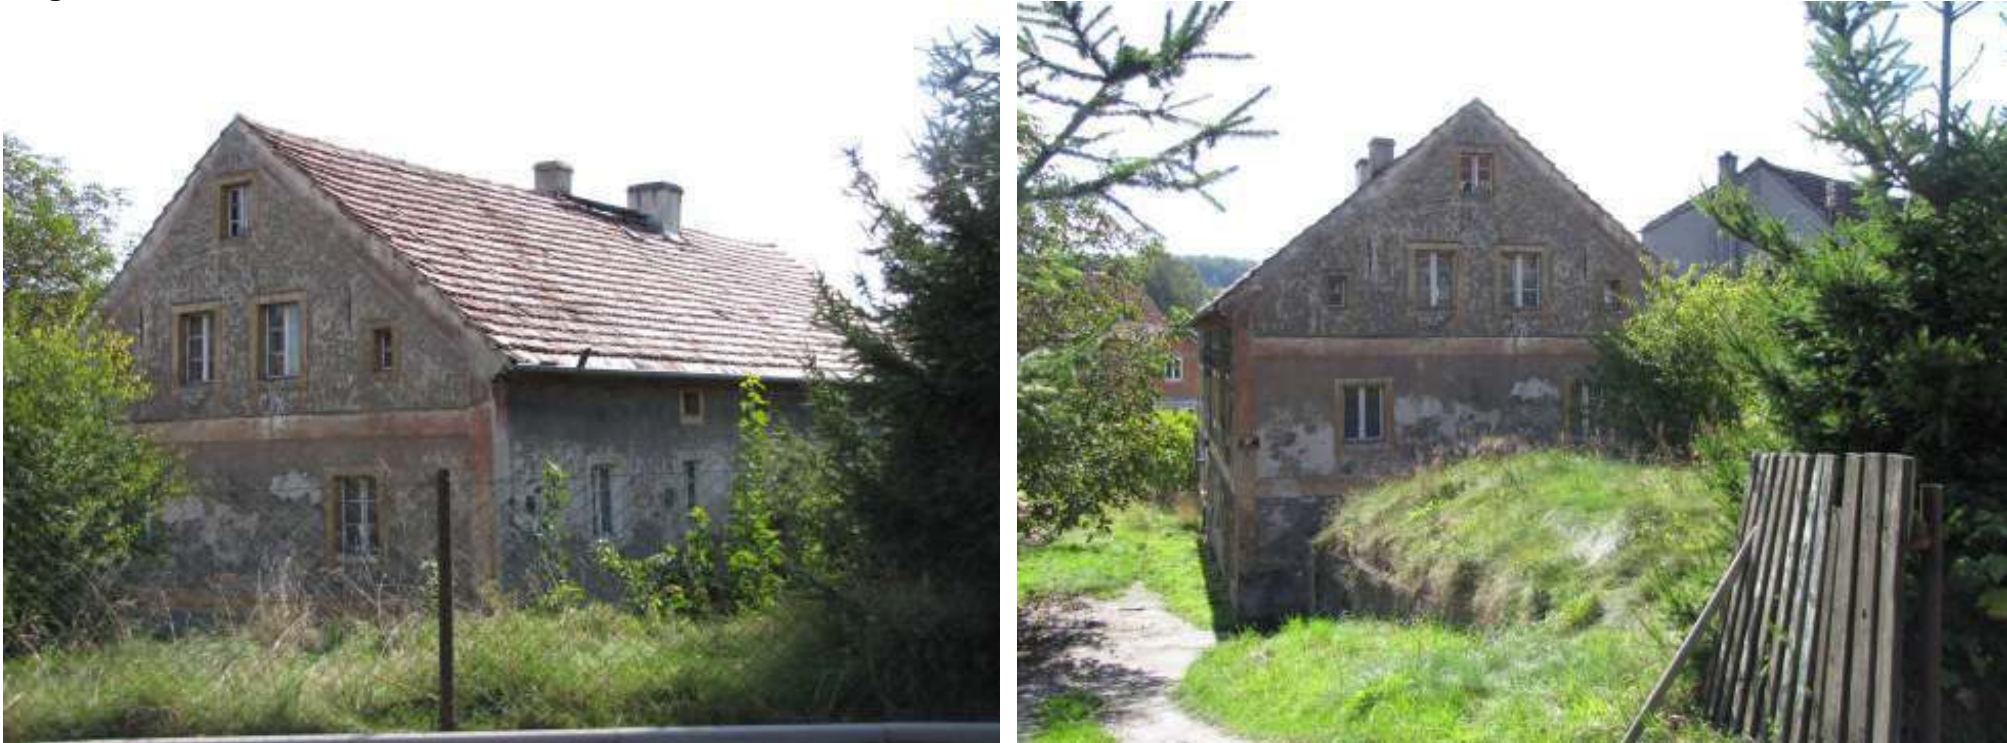
Fot. Elewacja szczytowa		Własność: prywatna	
Opis architektury i techniki wykonania:		Sposób użytkowania: budynek mieszkalny	
<p>Budynek założony na planie prostokąta, usytuowany szczytem do ulicy. Budynek murowany z kamienia i cegły, otynkowany tynkiem zacieranym, dwukondygnacyjny, dach dwuspadowy kryty dachówką karpiówką w podwójną łuskę.</p>		Informacje o ochronie:	
		Budynek objęty mpzp	
		Rodzaj zagrożeń:	
		<ul style="list-style-type: none"> - postępująca dewastacja elewacji - ubytki tynku - zły stan pokrycia dachowego 	
		Uwagi i wymogi:	
		Zachować bryłę budynku, podziały elewacji, typ dachu.	
Stan zachowania: bardzo zły	Autor: Aleksandra Fink	Data: listopad 2013
