KARTA ADRESOWA OBIEKTU ZABYTKOWEGO

Nazwa: Kamienica		Nr inwentarzowy w GEZ:	434
Funkcja obecna: mieszkalna		Czas powstania: pocz. XX w.	
Fotografia:

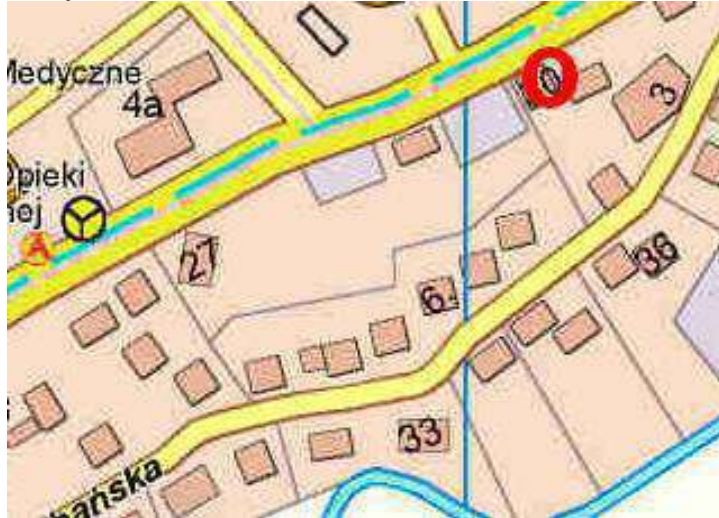
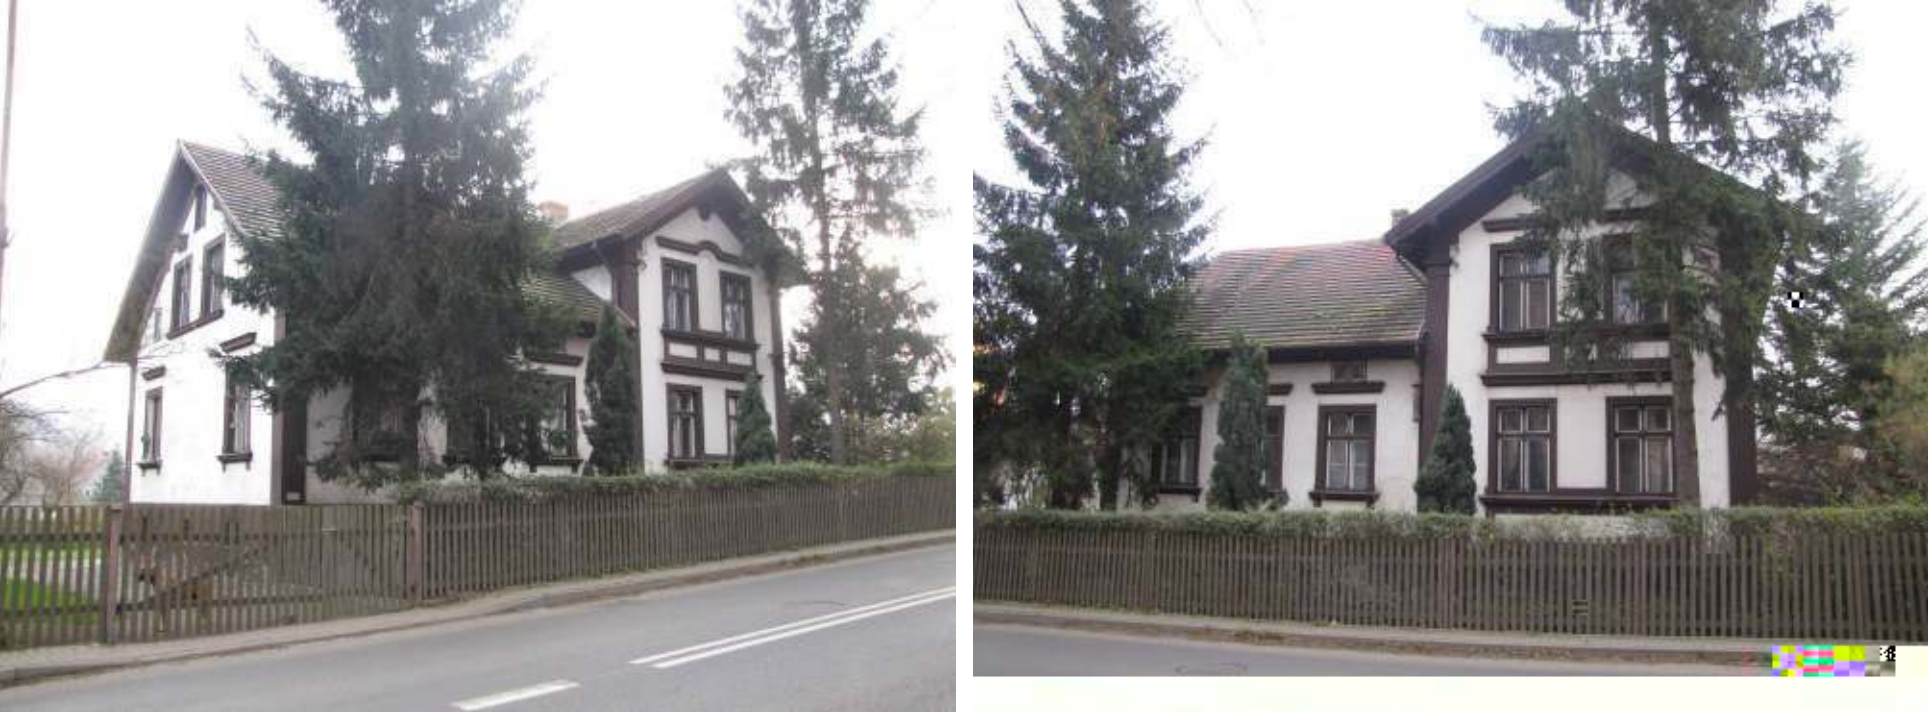
<p style="text-align: center;">Fot. Elewacja frontowa</p>		<p>Własność: prywatna Sposób użytkowania: budynek mieszkalny</p>	
<p>Opis architektury i techniki wykonania: Budynek założony na planie prostokąta, usytuowany kalenicą do ulicy. Budynek murowany z cegły, otynkowany tynkiem zacieranym, na podmurówce, jednokondygnacyjny, w elewacji frontowej na bocznej osi budynku obecny niewielki ryzalit zwieńczony szczytem krytym osobnym dachem dwuspadowym, dach główny dwuspadowy kryty dachówką karpiówką.</p>		<p>Informacje o ochronie: Budynek objęty mpzp</p>	
		<p>Rodzaj zagrożeń: - zwiększenie ruchu kołowego, - niewłaściwe wykonanie remontów</p> <p>Uwagi i wymogi: Zachować bryłę budynku, podziały i wystrój elewacji, typ dachu.</p>

Stan zachowania: średni	Autor: Aleksandra Fink	Data: listopad 2013
